IL RISCHIO IDROGEOLOGICO

STRUTTURA DELL'INCONTRO

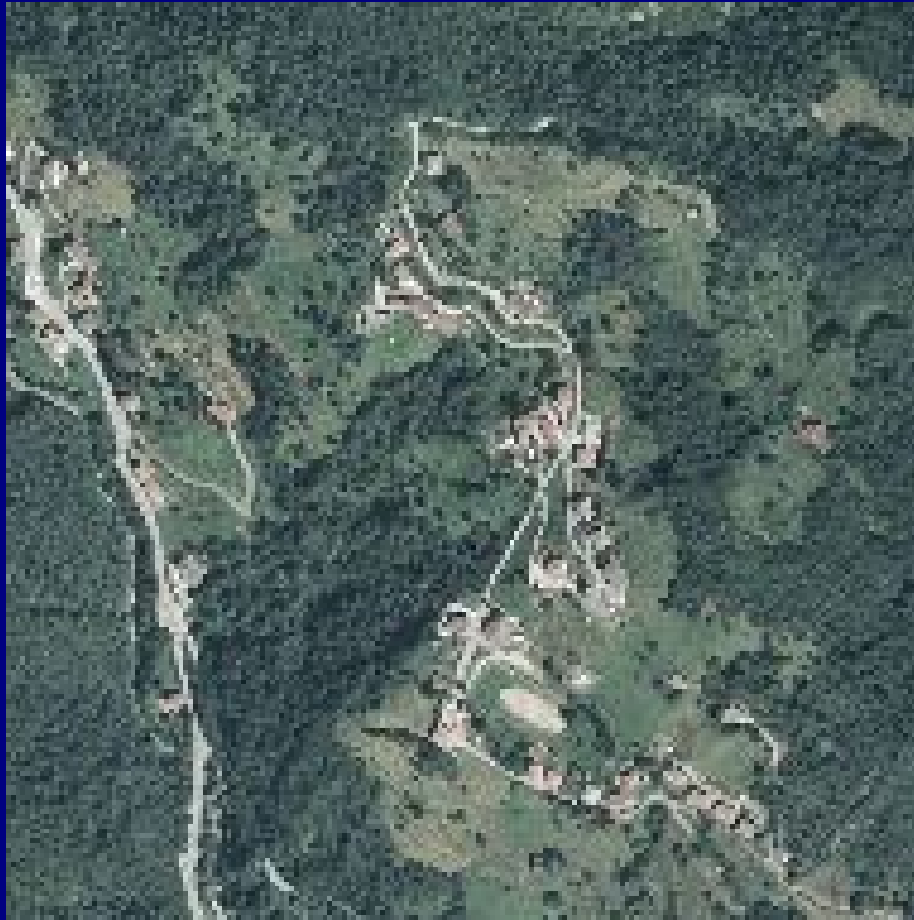
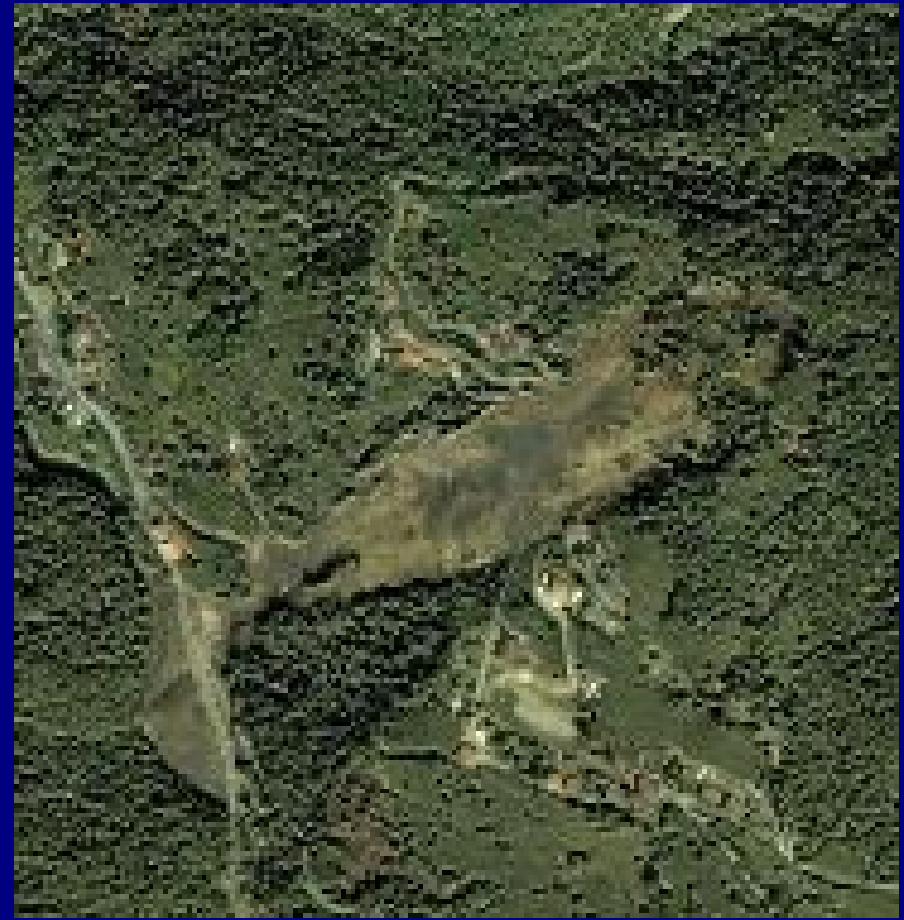
La Frana di Camorone, Brembilla, Novembre 2002

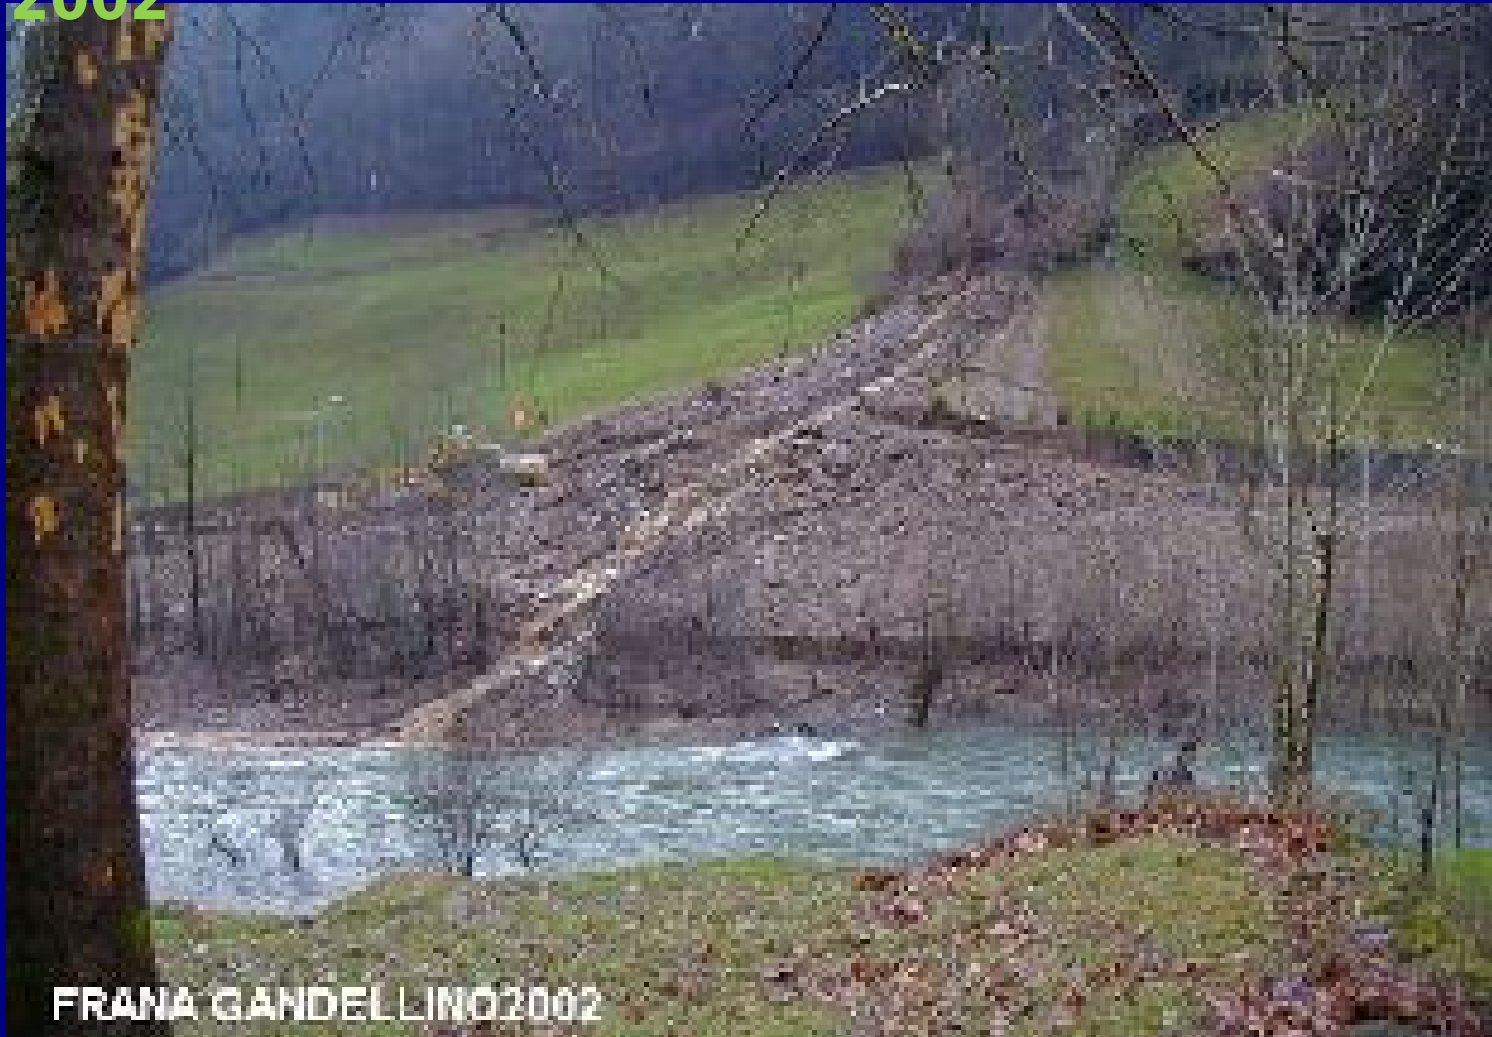
Colate Detritiche a Gandellino, Novembre 2002

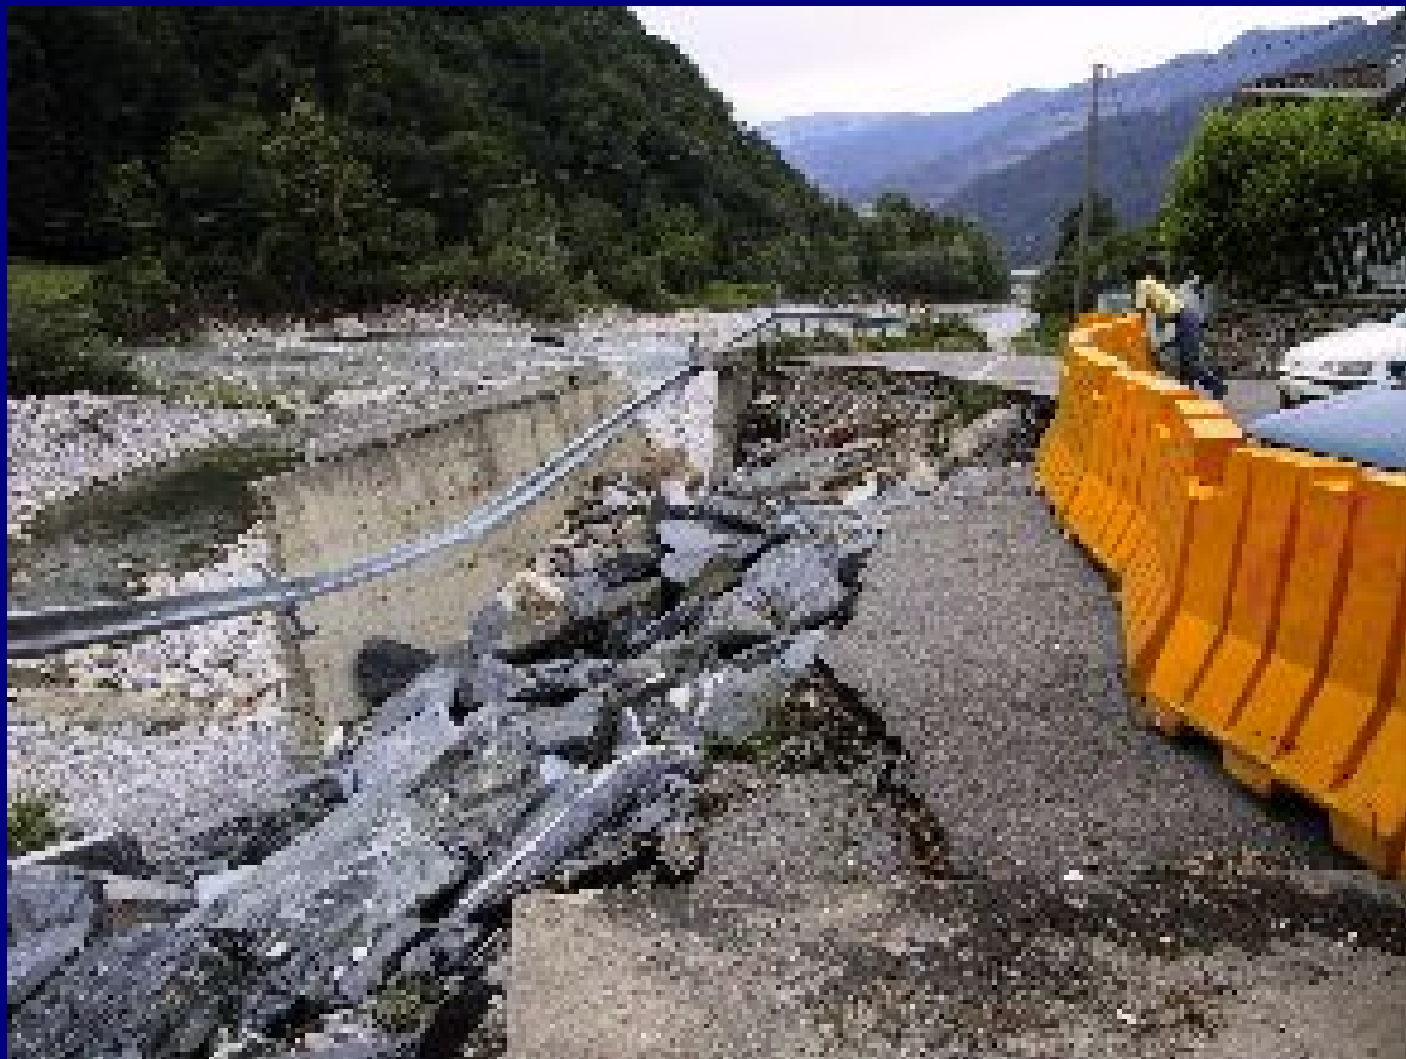
Erosione spondale a Zogno, Novembre 2002

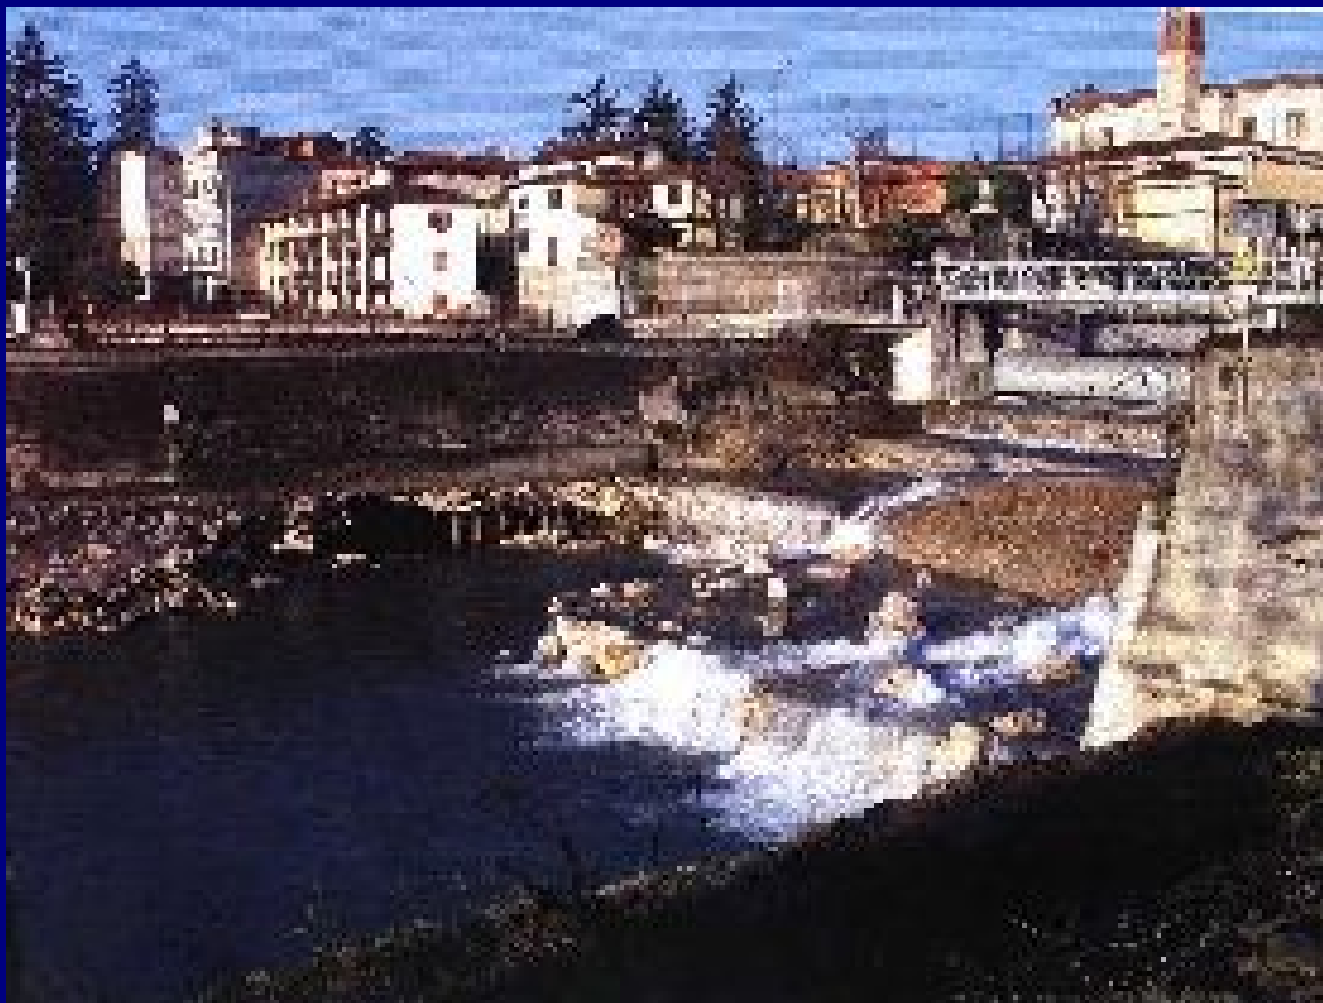
DANNI AD ATTIVITA' PRODUTTIVE

Opere di presa ENEL sul Fiume Brembo - Comune di Ponte San Pietro

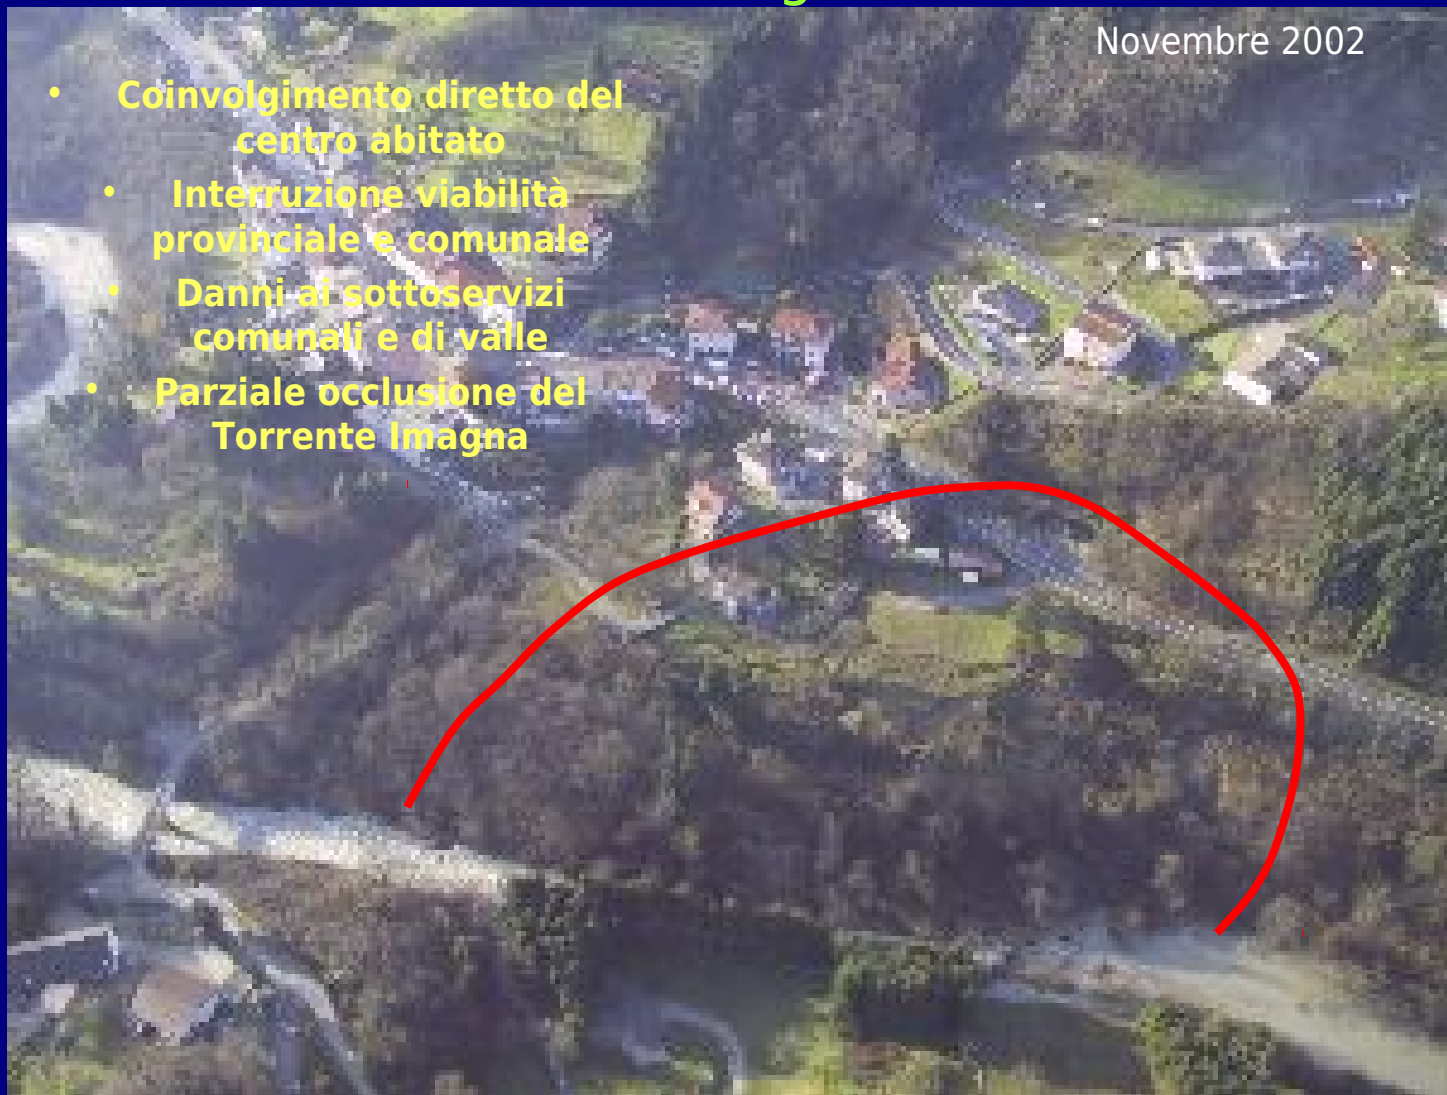
CAPIZZONE Località Medega - L'EVENTO

- **Coinvolgimento diretto del centro abitato**
- **Interruzione viabilità provinciale e comunale**
- **Danni ai sottoservizi comunali e di valle**
- **Parziale occlusione del Torrente Imagna**

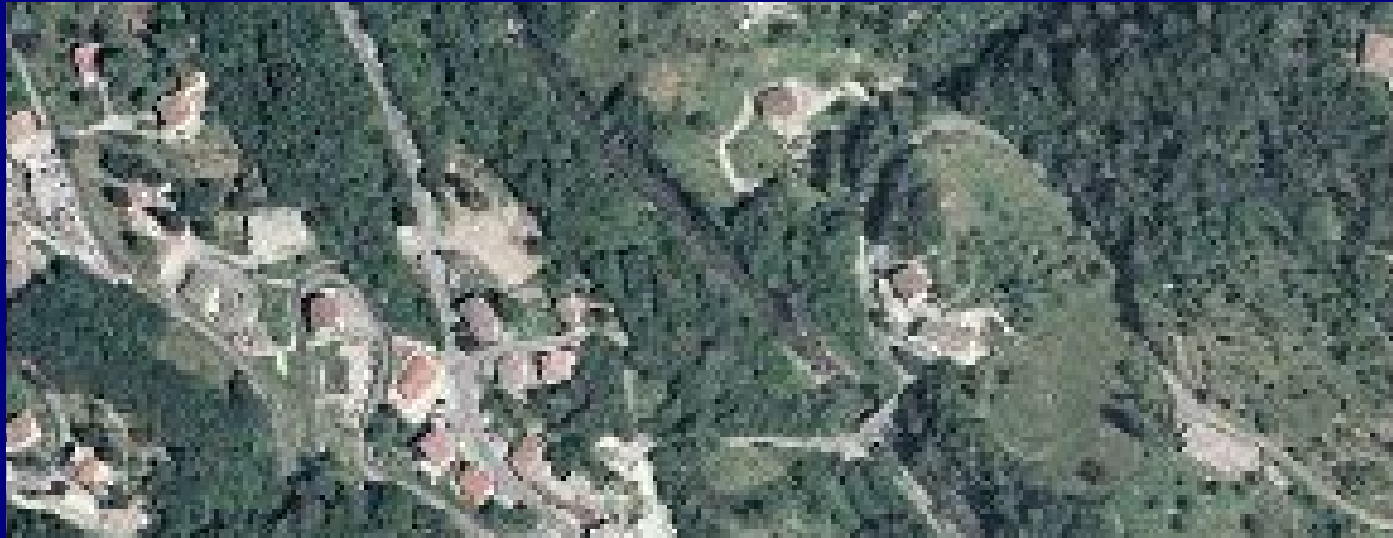
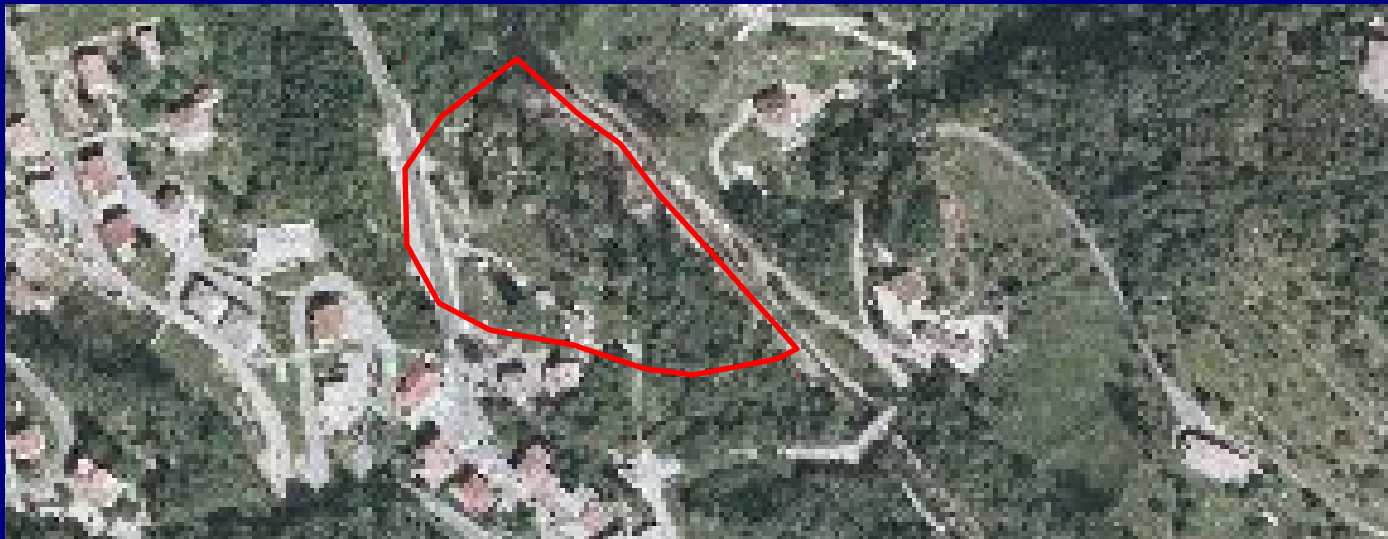
CAPIZZONE Località Medega - I DANNI

1998

2003

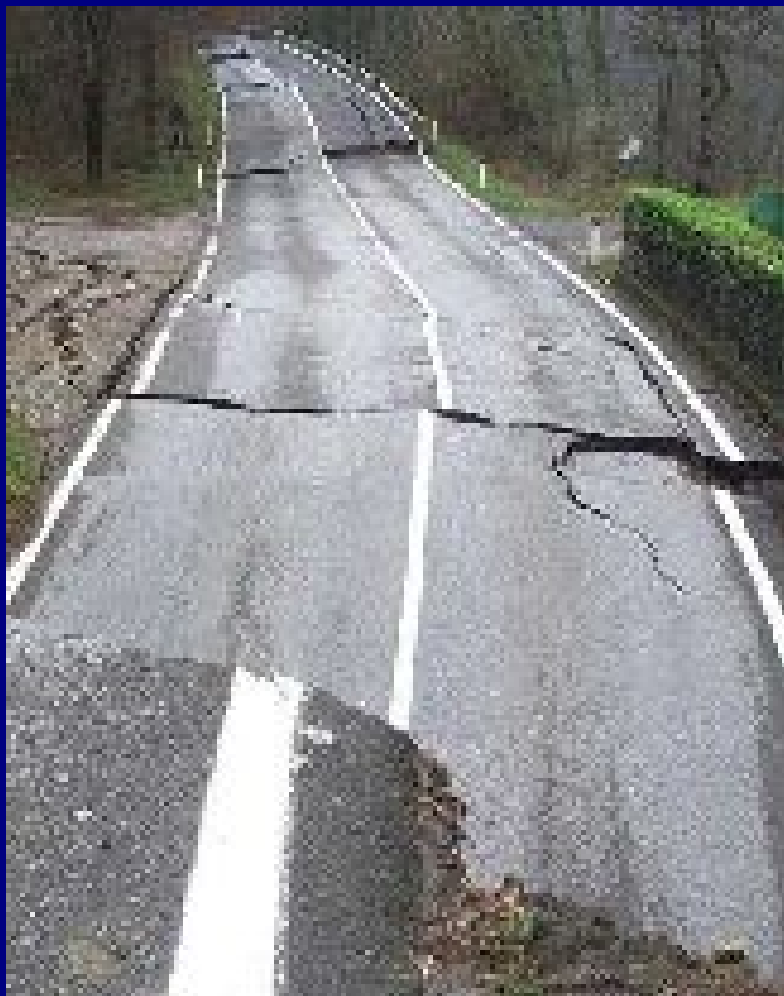
CAPIZZONE Località Medega - I DANNI

La Strada Provinciale SP14

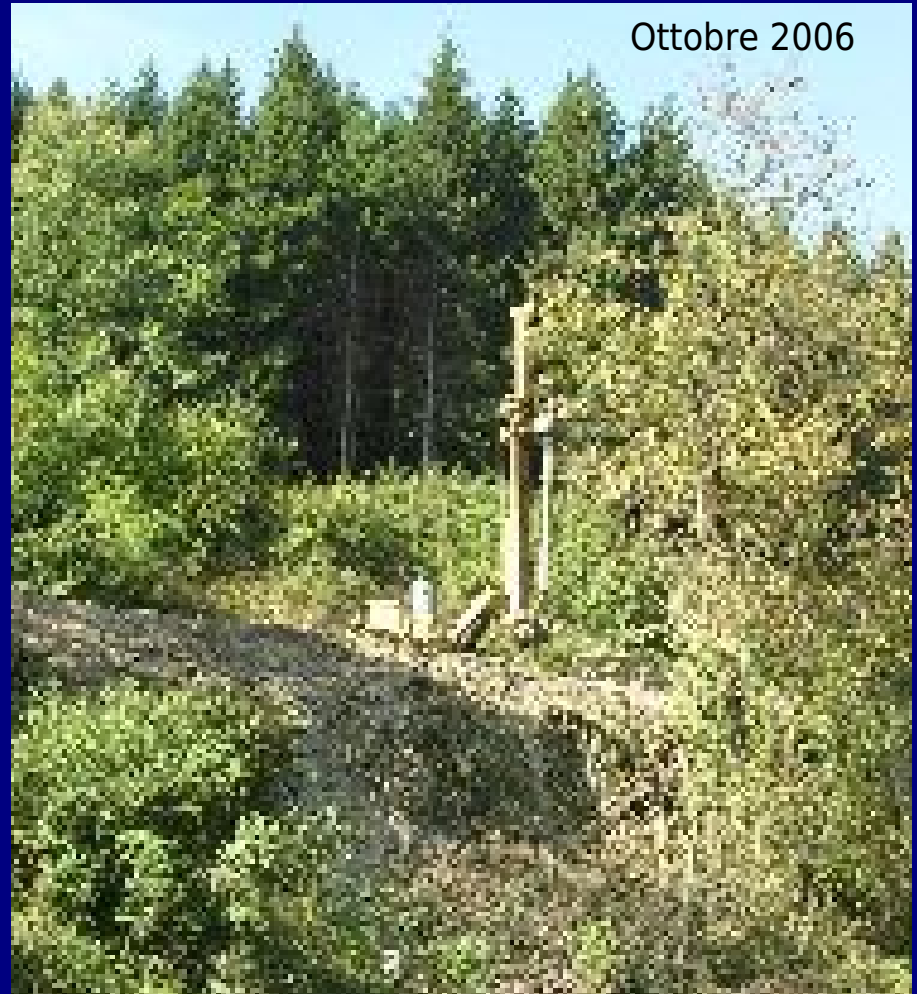
GLI INTERVENTI SULLA VIABILITA'

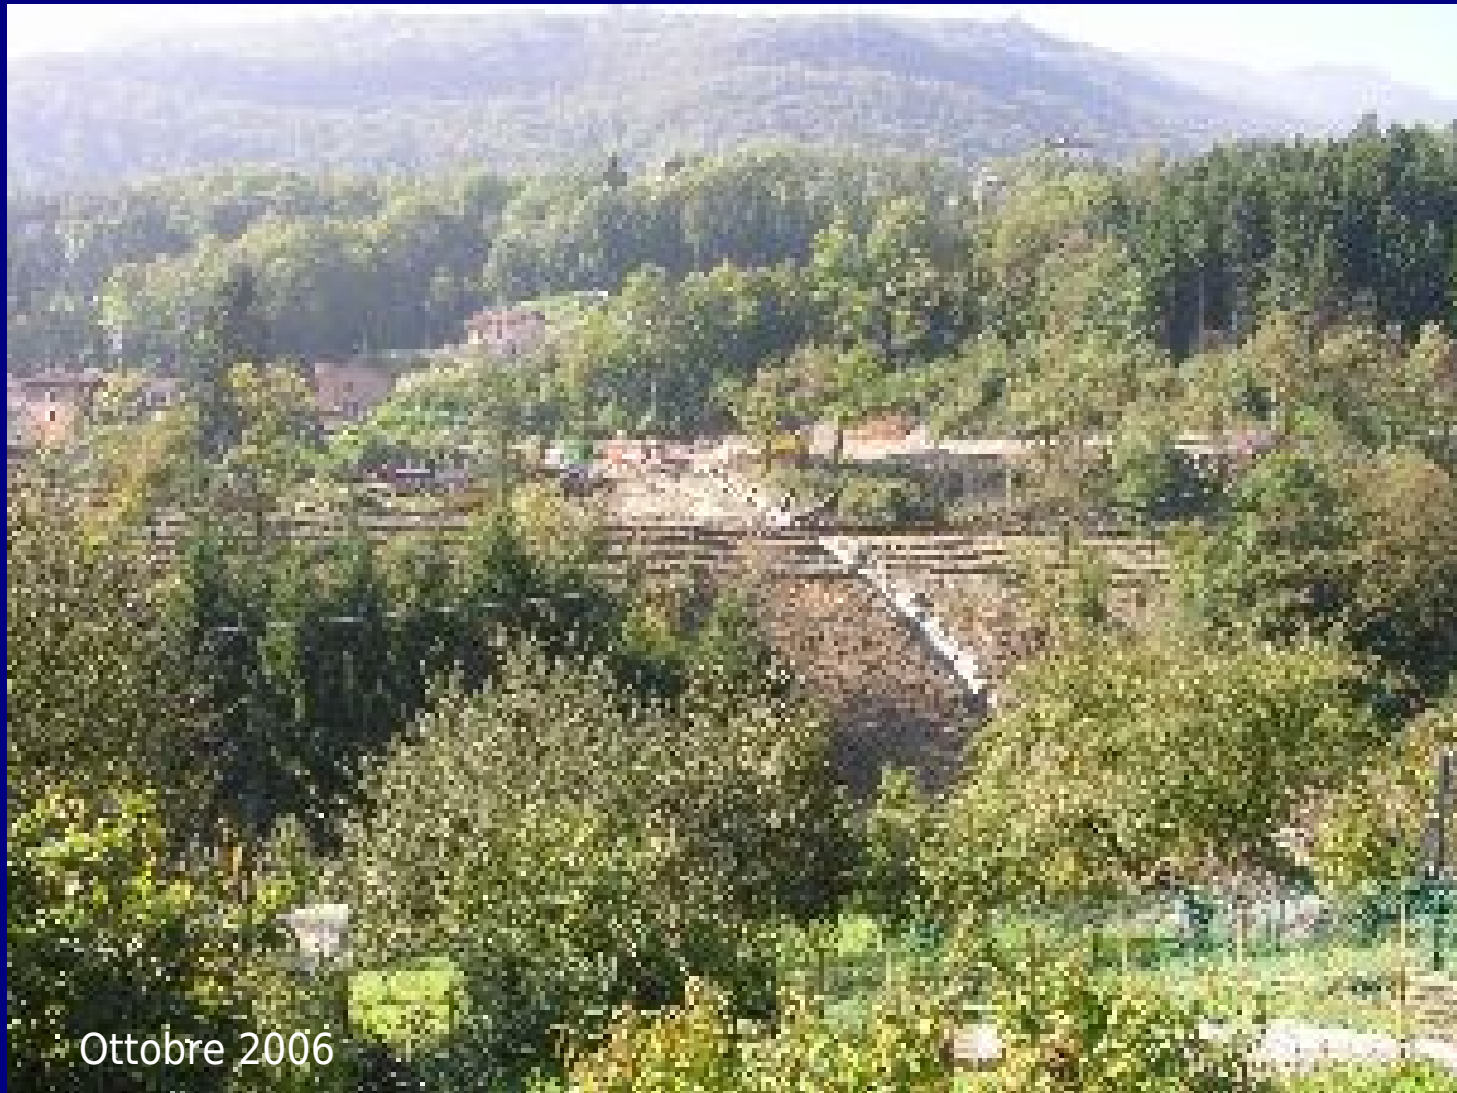
GLI INTERVENTI DI CONSOLIDAMENTO DELLA FRANA

Ottobre 2006

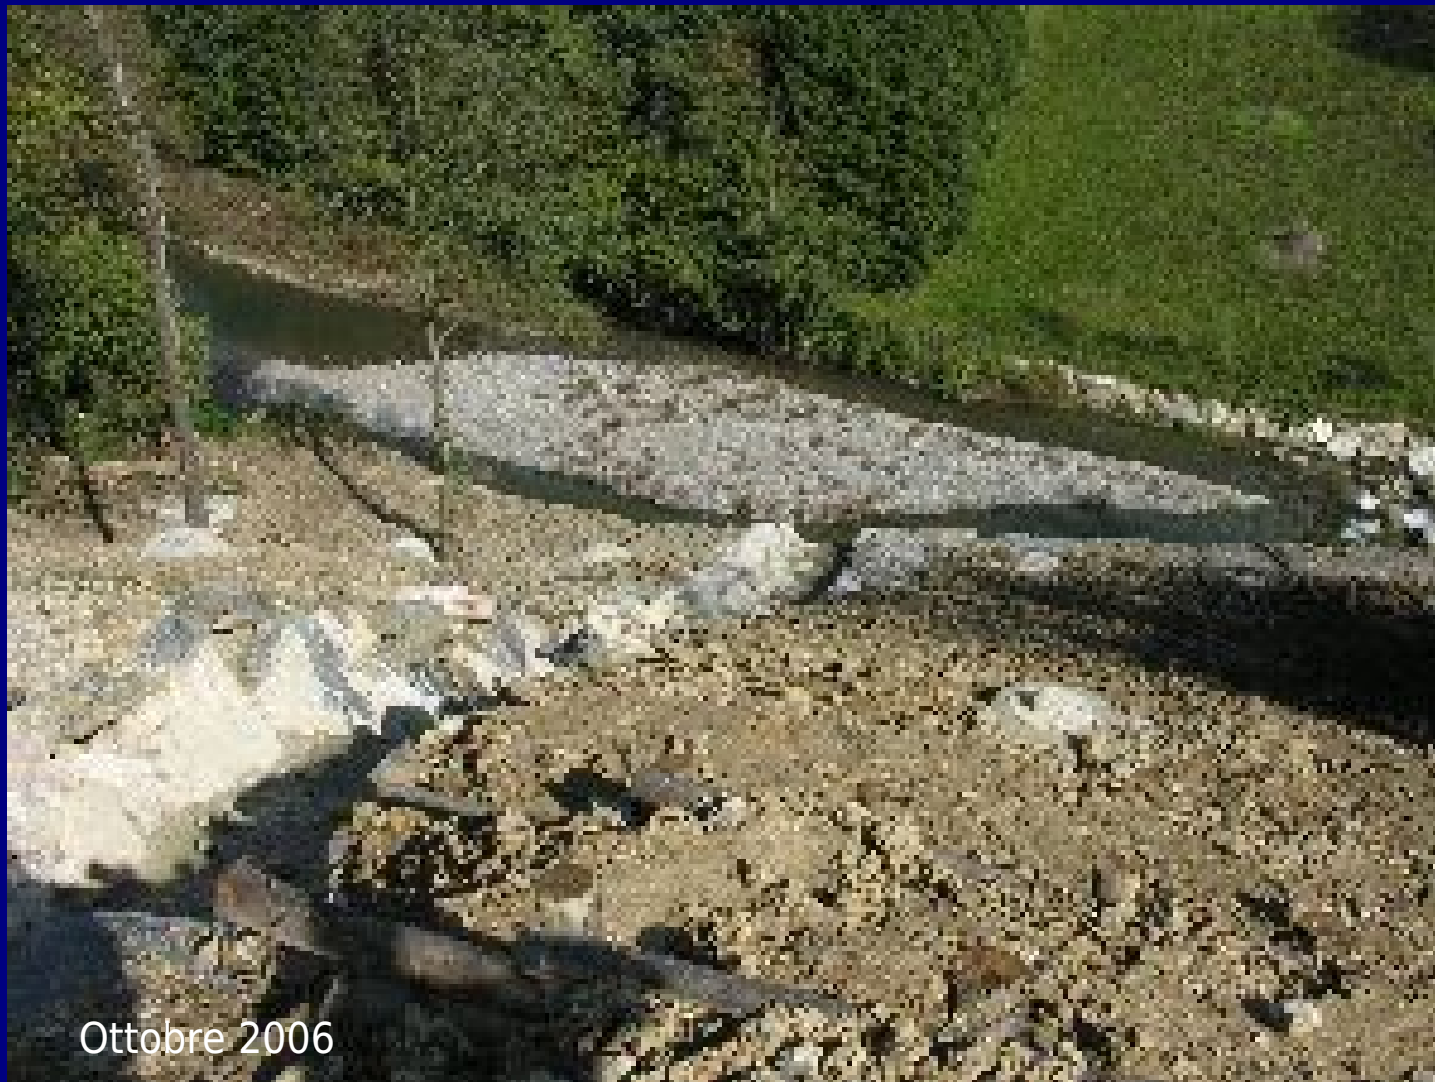
GLI INTERVENTI DI CONSOLIDAMENTO DELLA FRANA

Ottobre 2006

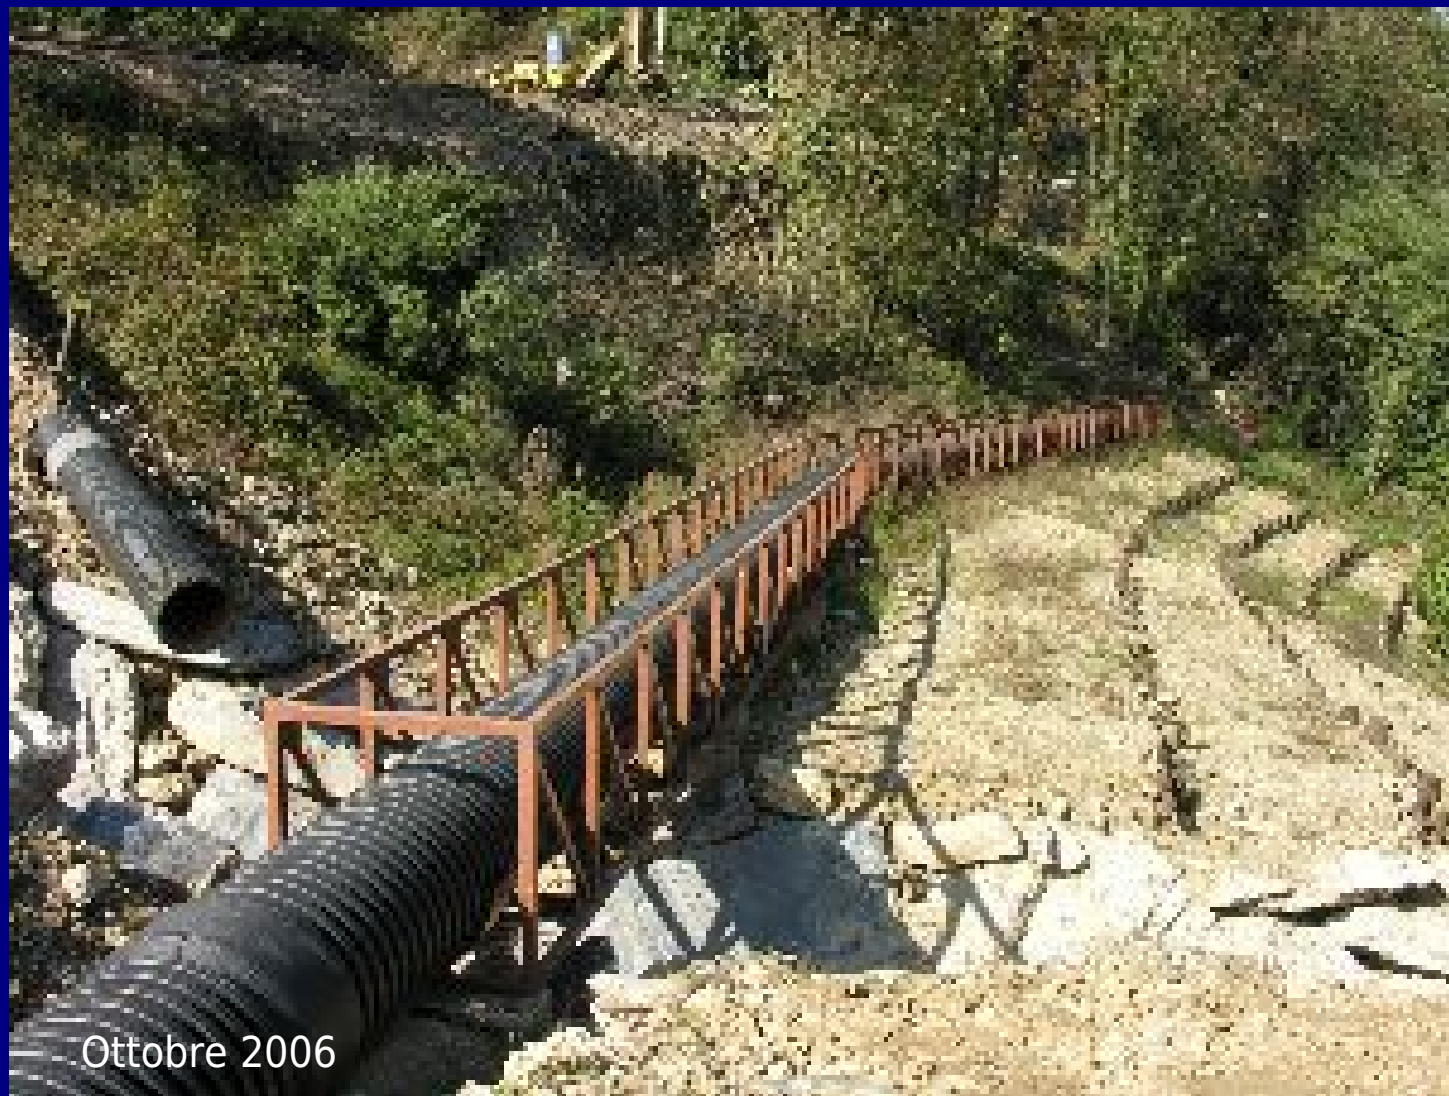
GLI INTERVENTI DI RIPRISTINO DEI SERVIZI

Ottobre 2006

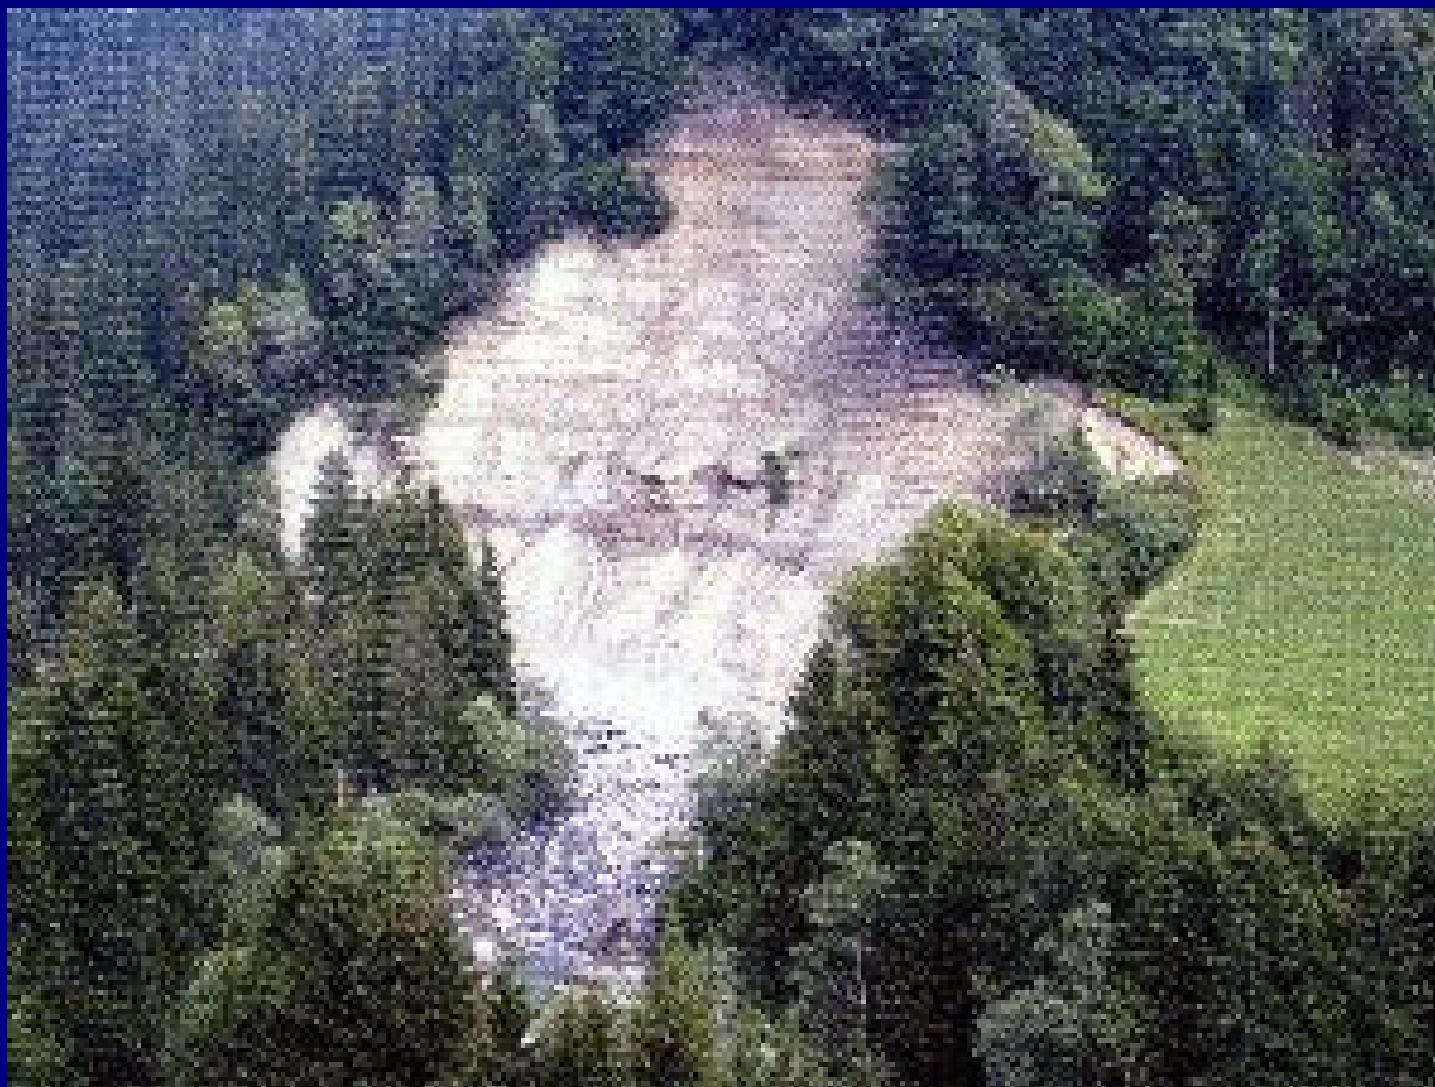
DISSESTI LUNGO IL TORRENTE DEZZO – Loc. S. Andrea

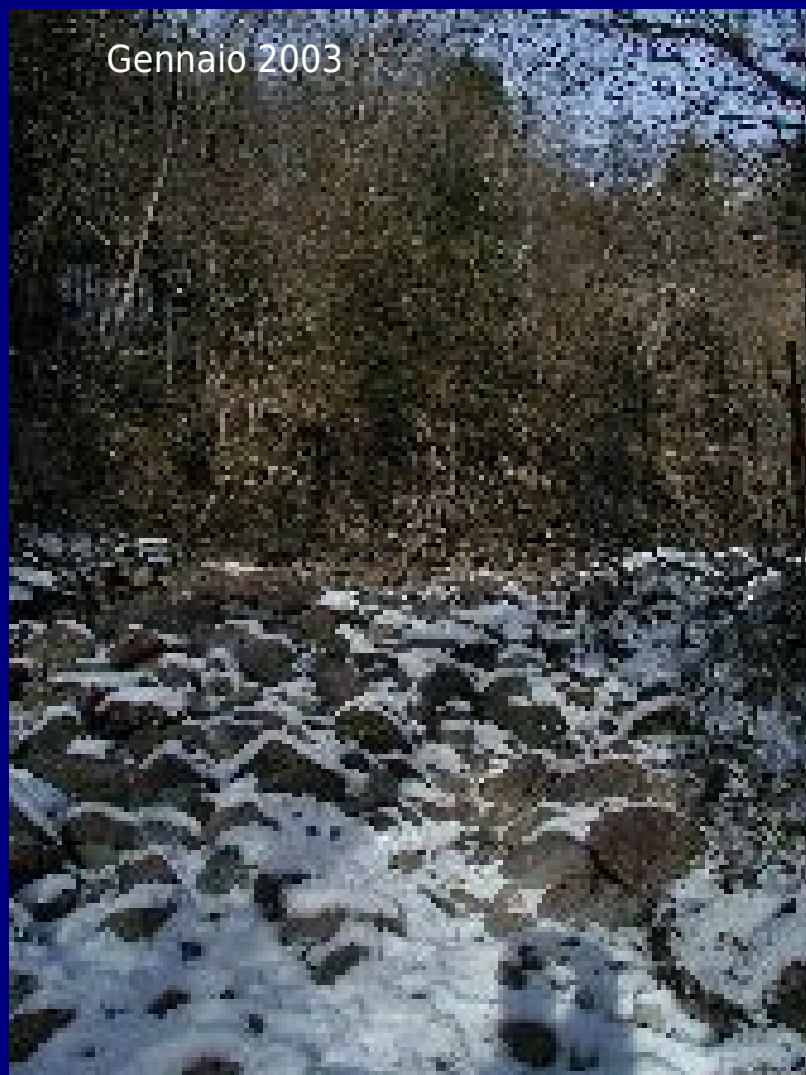
DISSESTI LUNGO IL TORRENTE DEZZO – Loc. Fucine e Madonnina

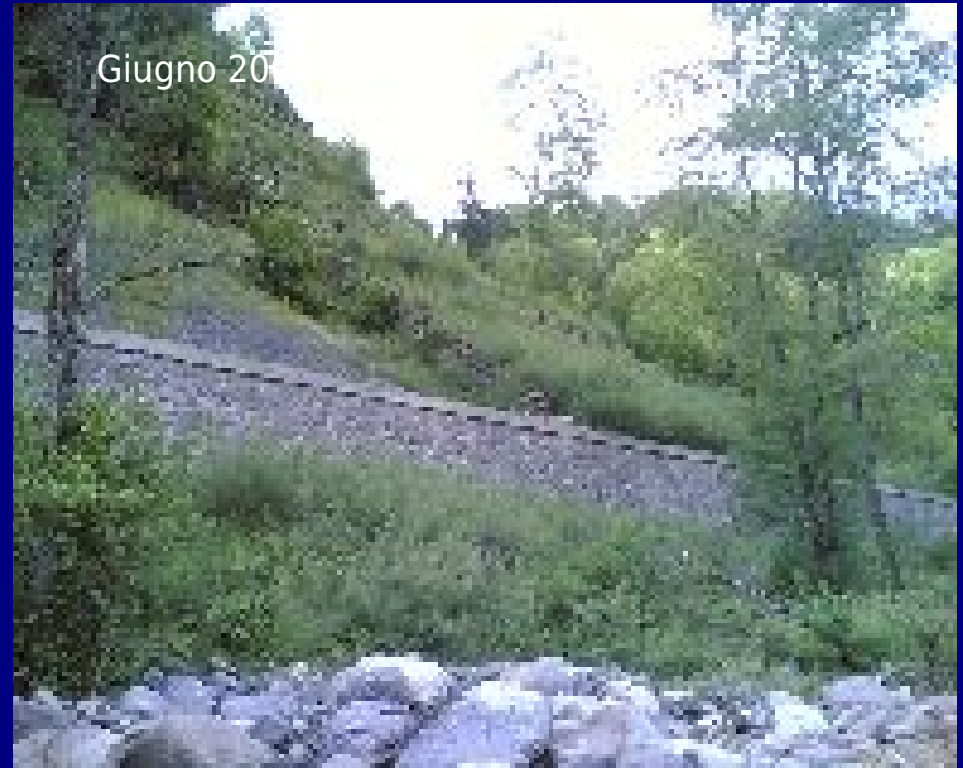
INTERVENTI DI CONSOLIDAMENTO NEI PRESSI DELLA CHIESA IN LOC. SANT'ANDREA

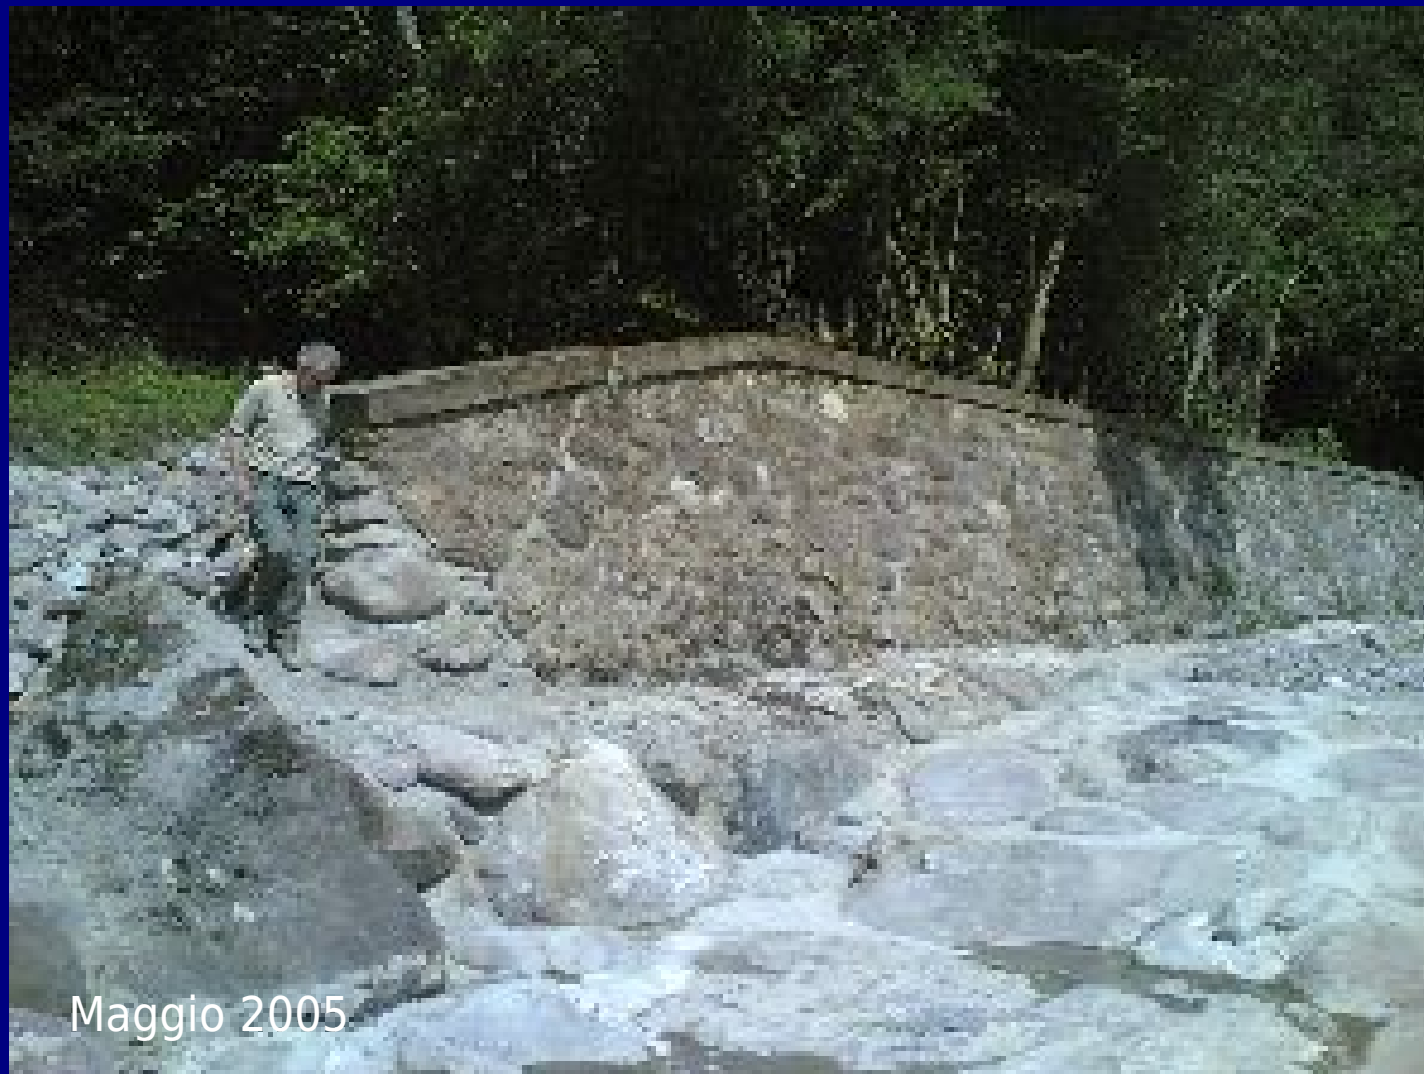
INTERVENTI IN LOCALITA' S. ANDREA

Maggio 2005

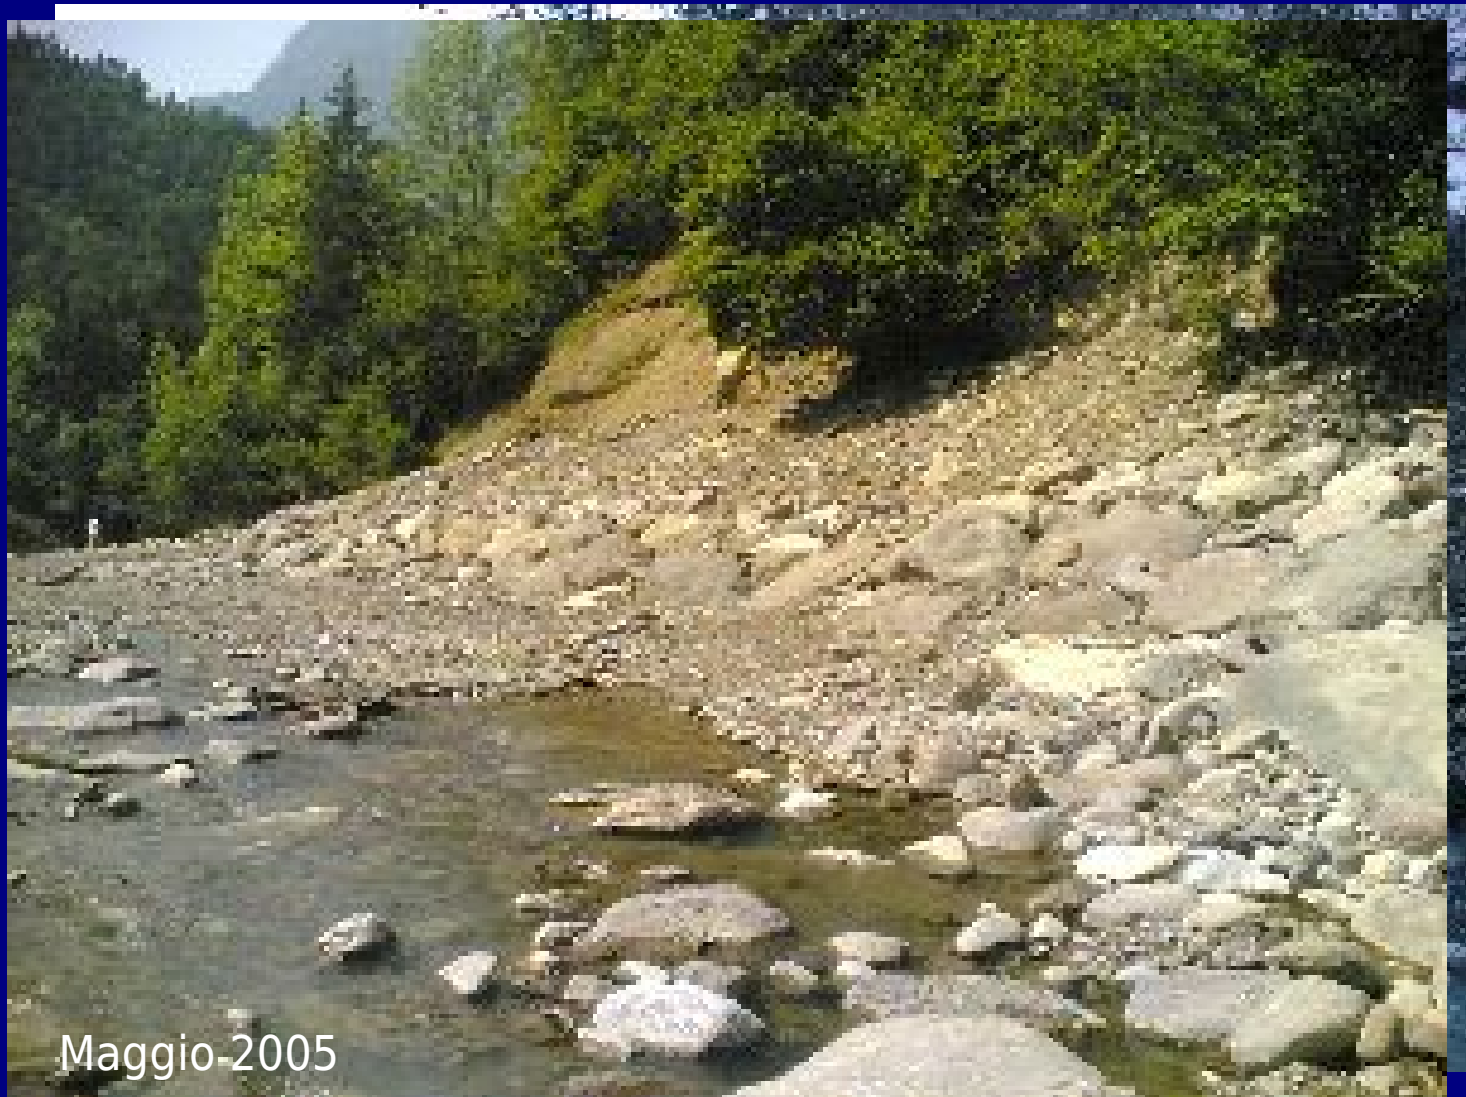
INTERVENTI IN LOCALITA' S. ANDREA

Maggio-2005
