IL RISCHIO IDROGEOLOGICO

STRUTTURA DELL'INCONTRO

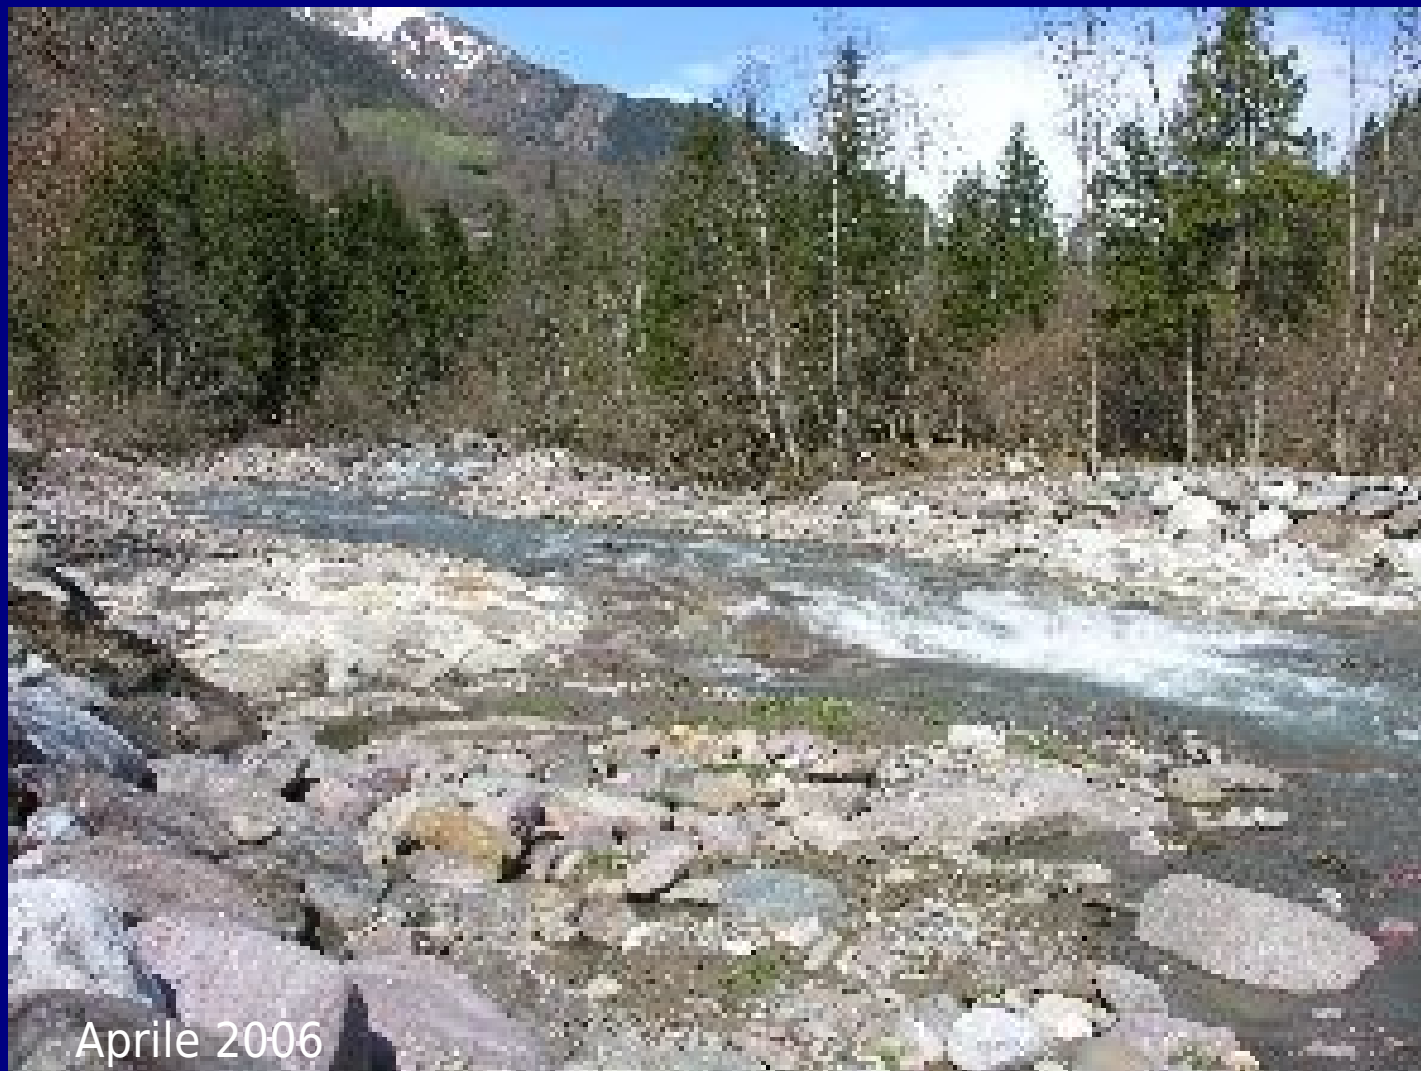
INTERVENTI IN LOCALITA' S. ANDREA

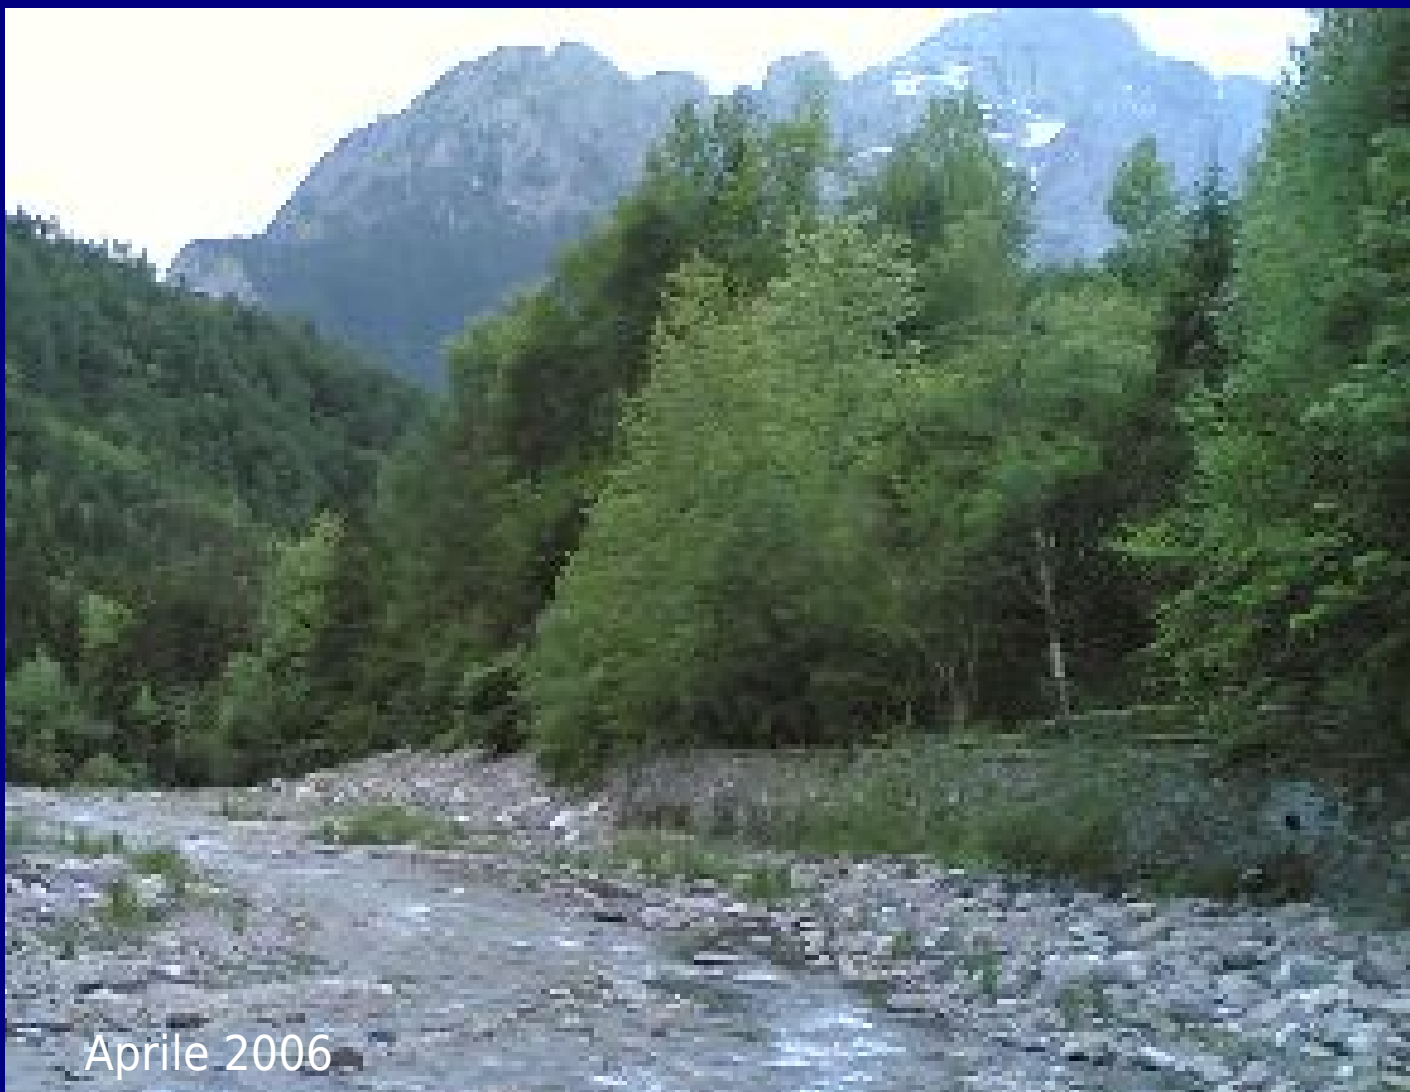
INTERVENTI IN LOCALITA' S. ANDREA

Aprile 2006

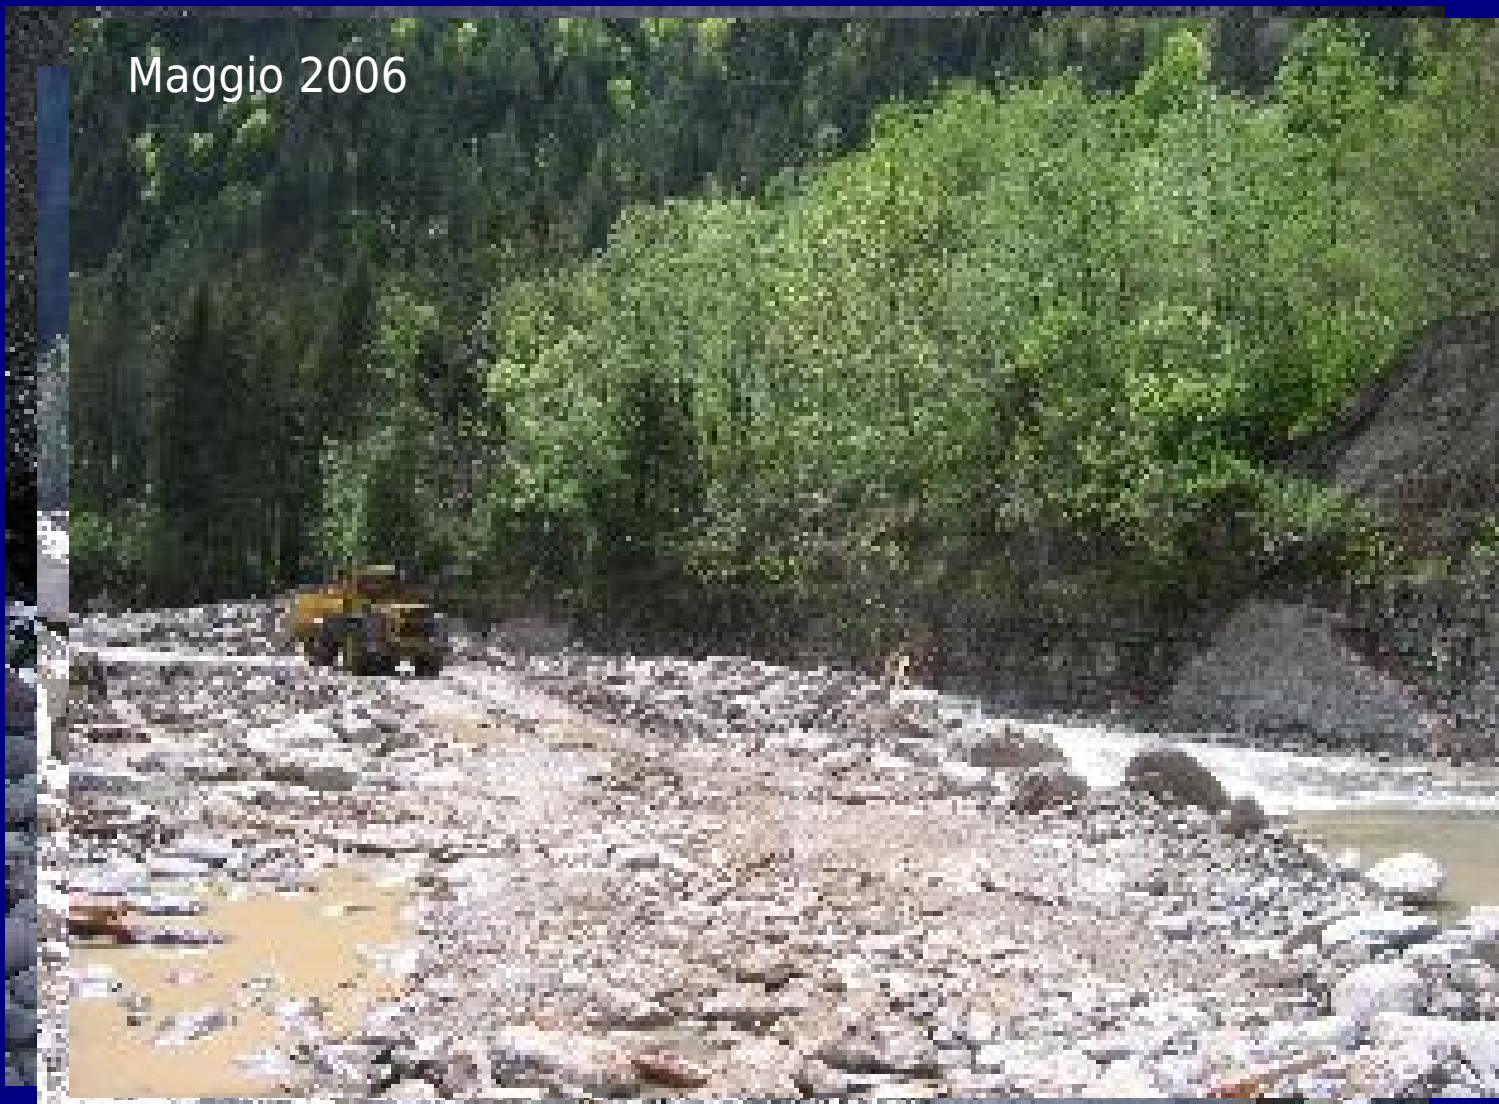
INTERVENTI IN LOCALITA' MADONNINA E FUCINE

Maggio 2006

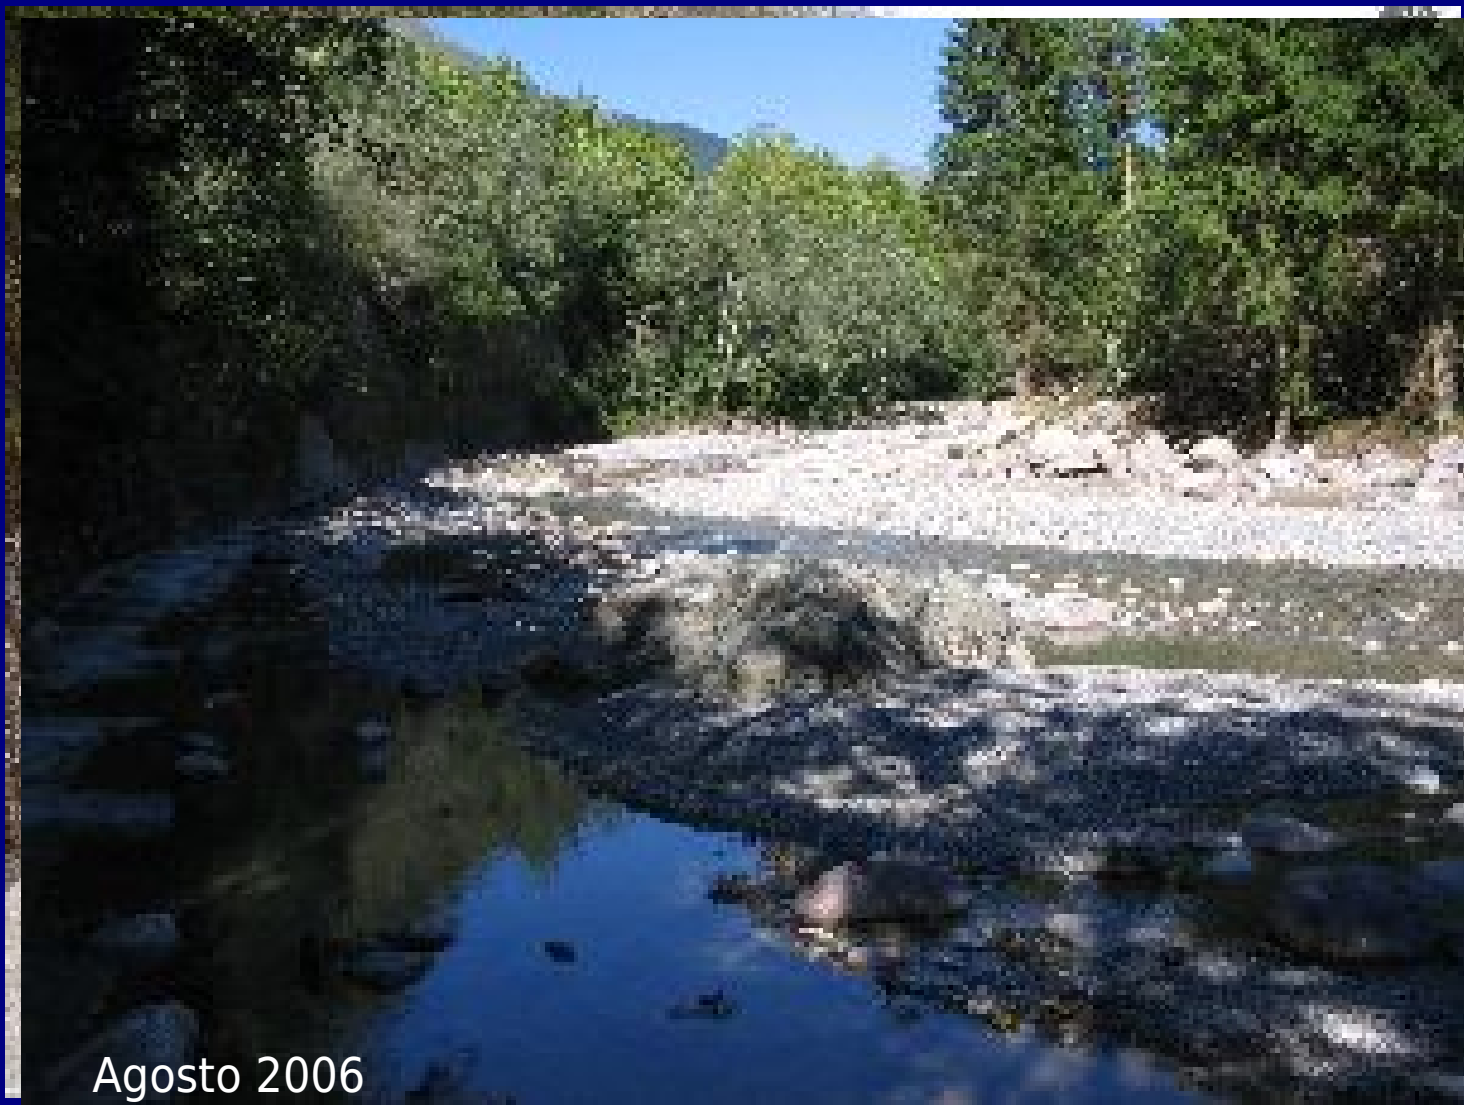
INTERVENTI IN LOCALITA' MADONNINA E FUCINE

Agosto 2006

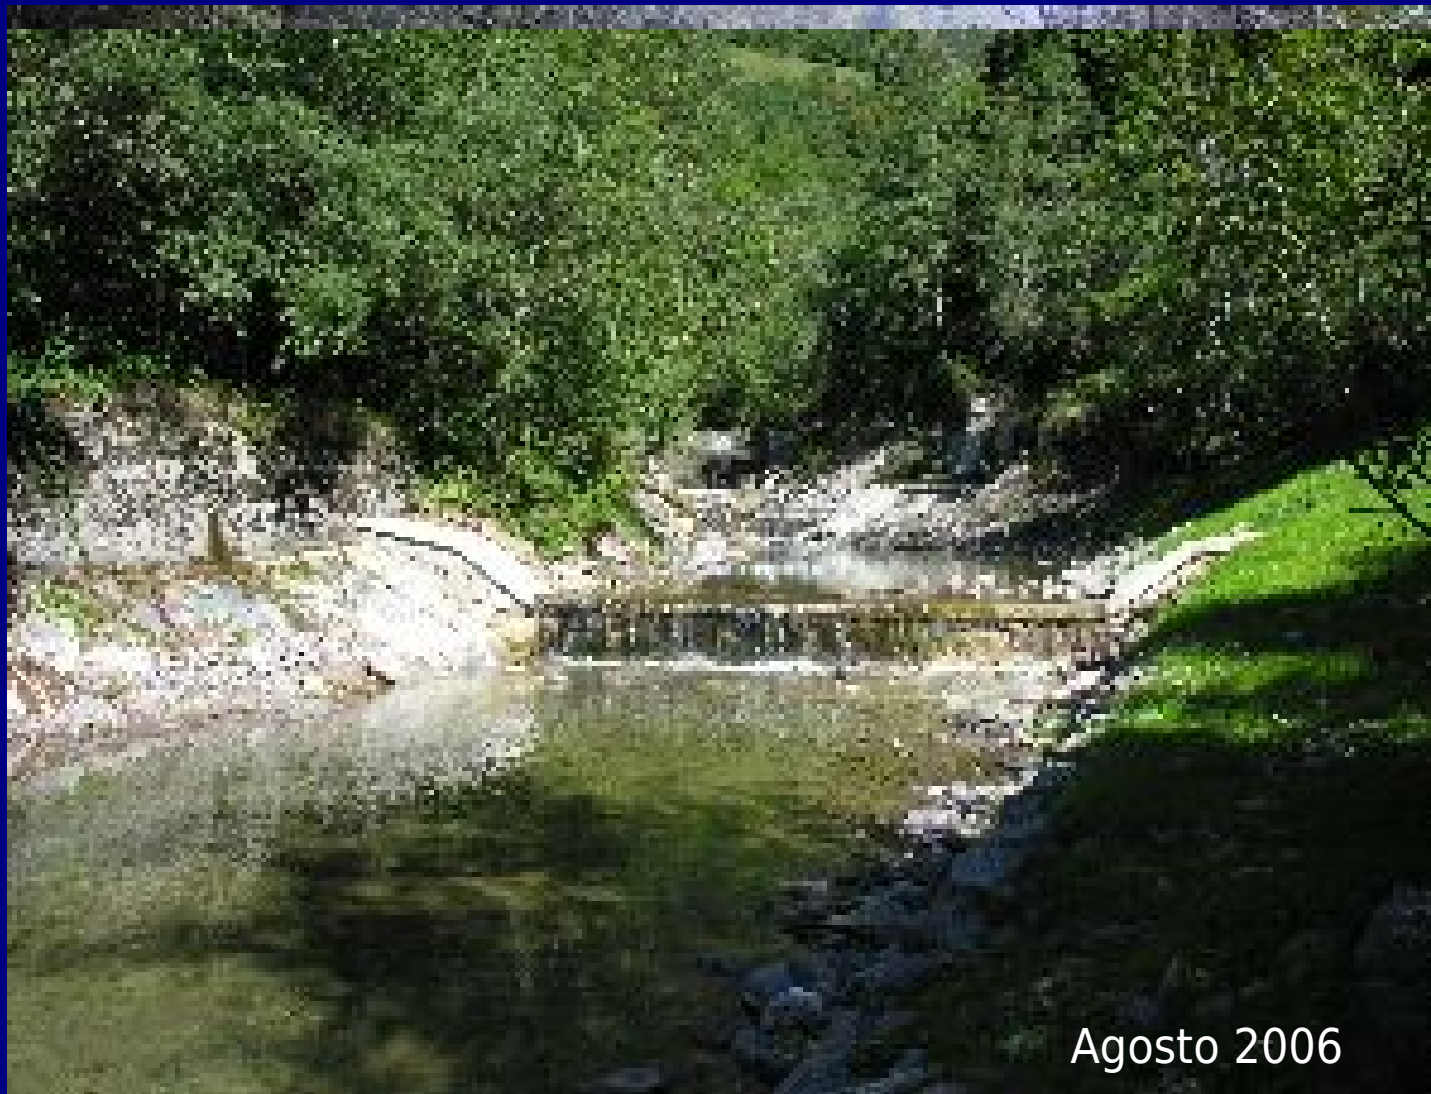
INTERVENTI SUL TORRENTE POVO IN LOCALITA' BUEGGIO

Agosto 2006

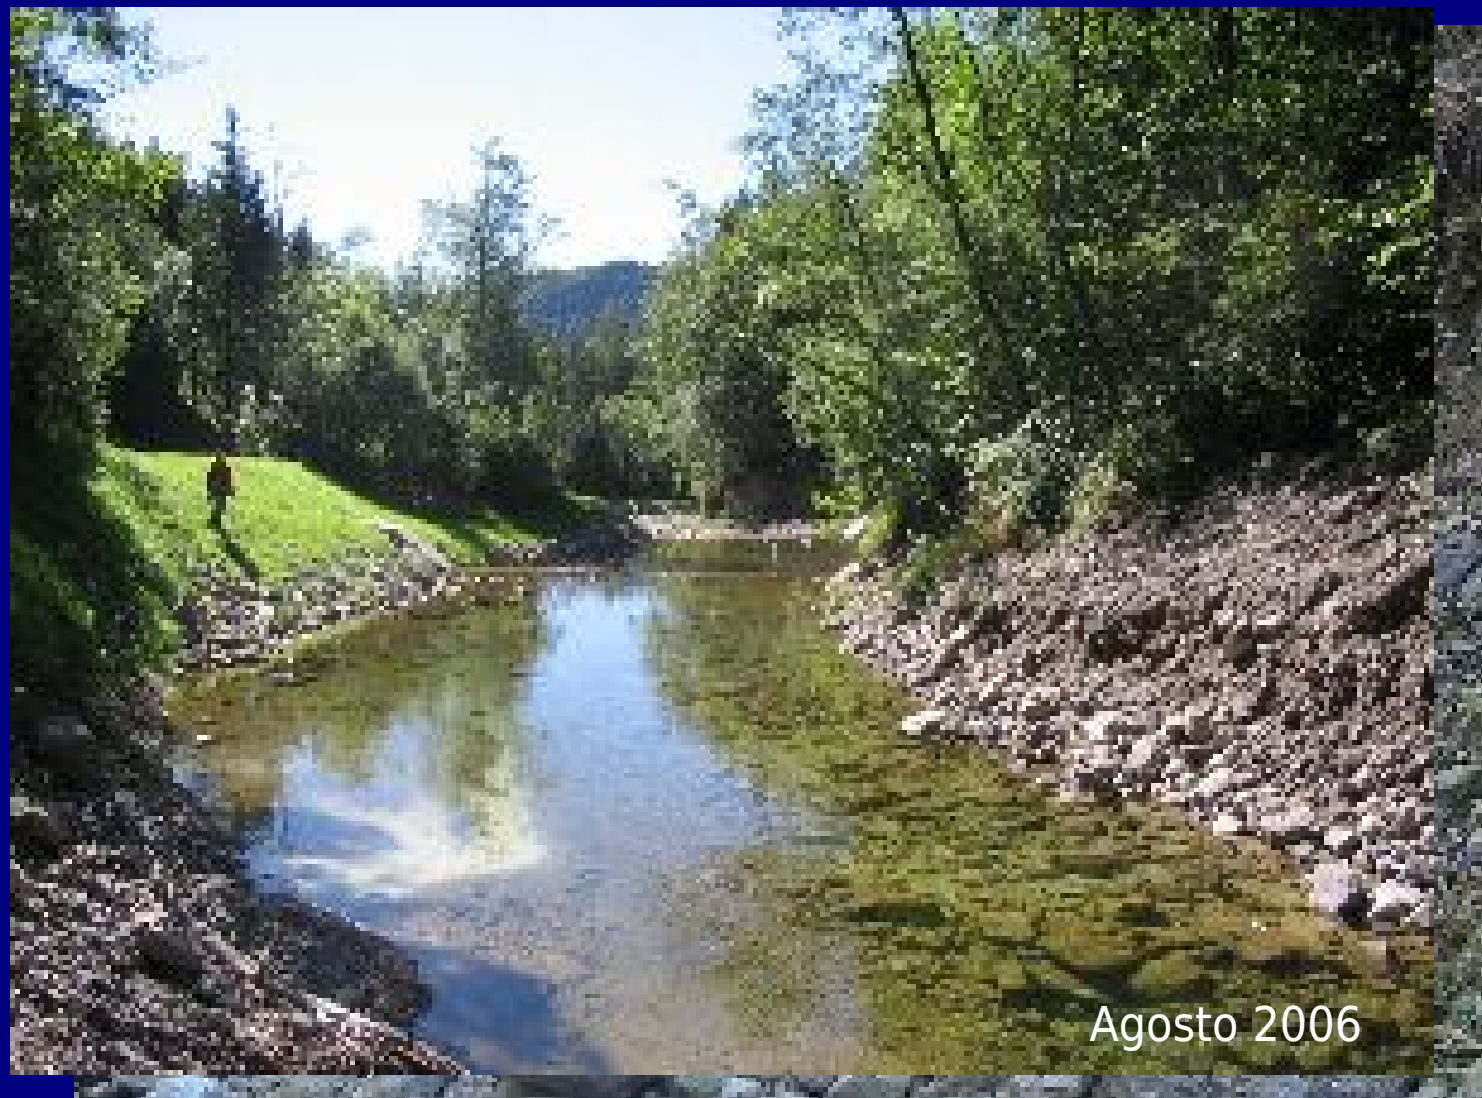
INTERVENTI SUL TORRENTE POVO IN LOCALITA' BUEGGIO

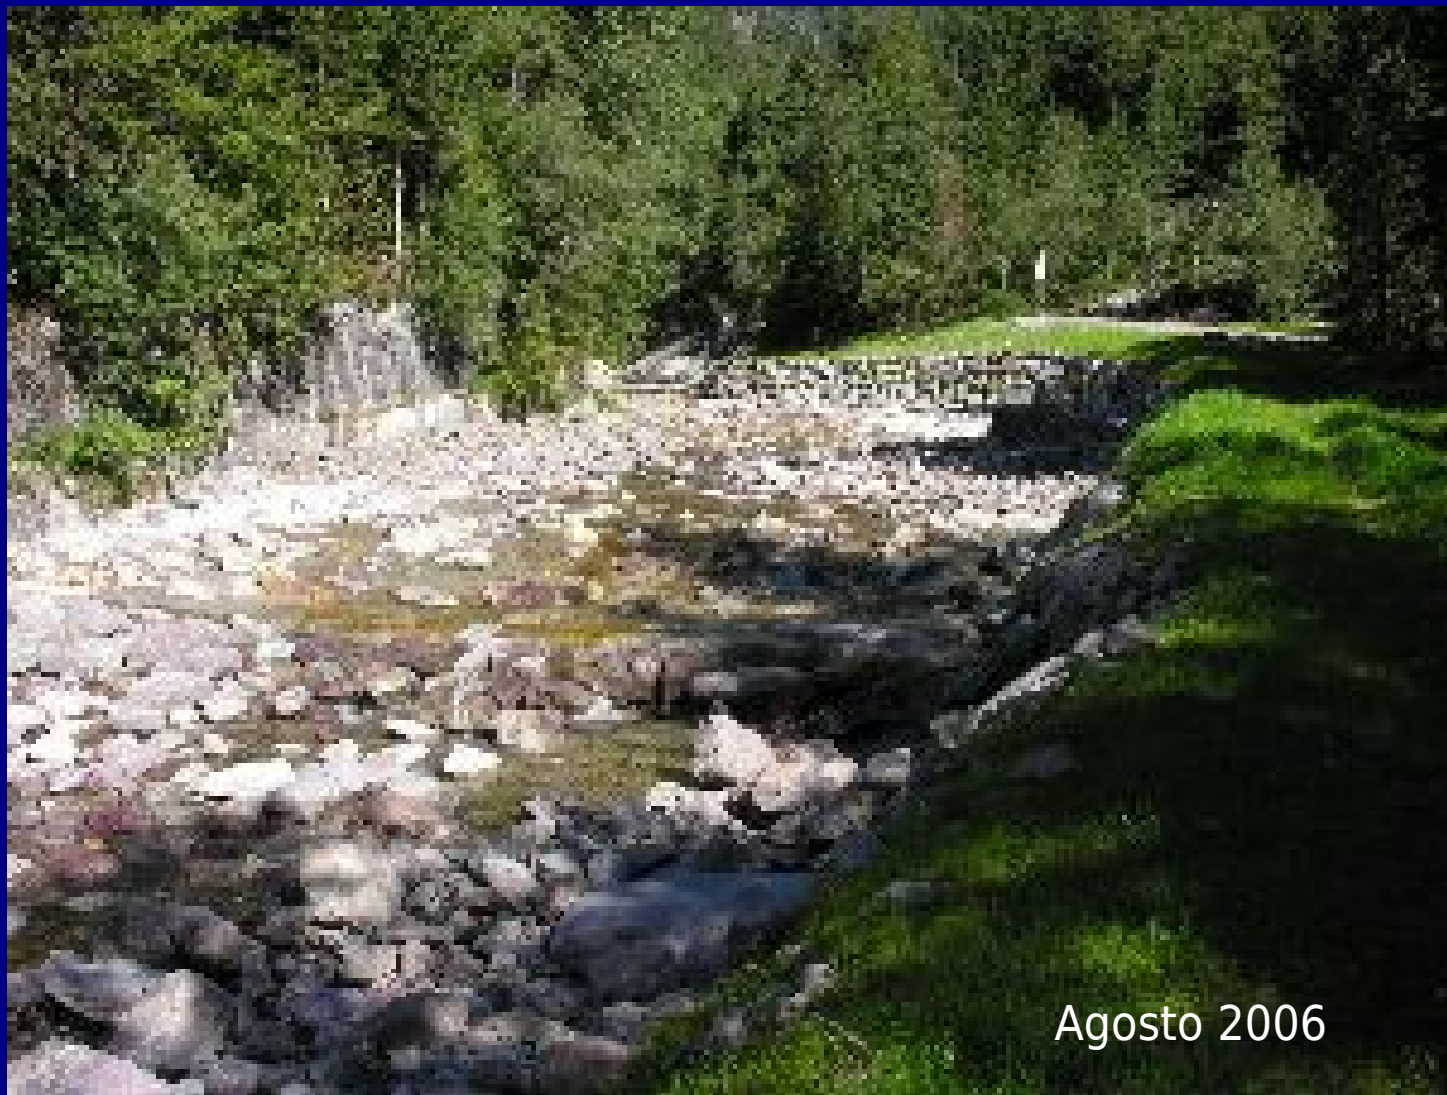
INTERVENTI SUL TORRENTE POVO IN LOCALITA' BUEGGIO

Agosto 2006

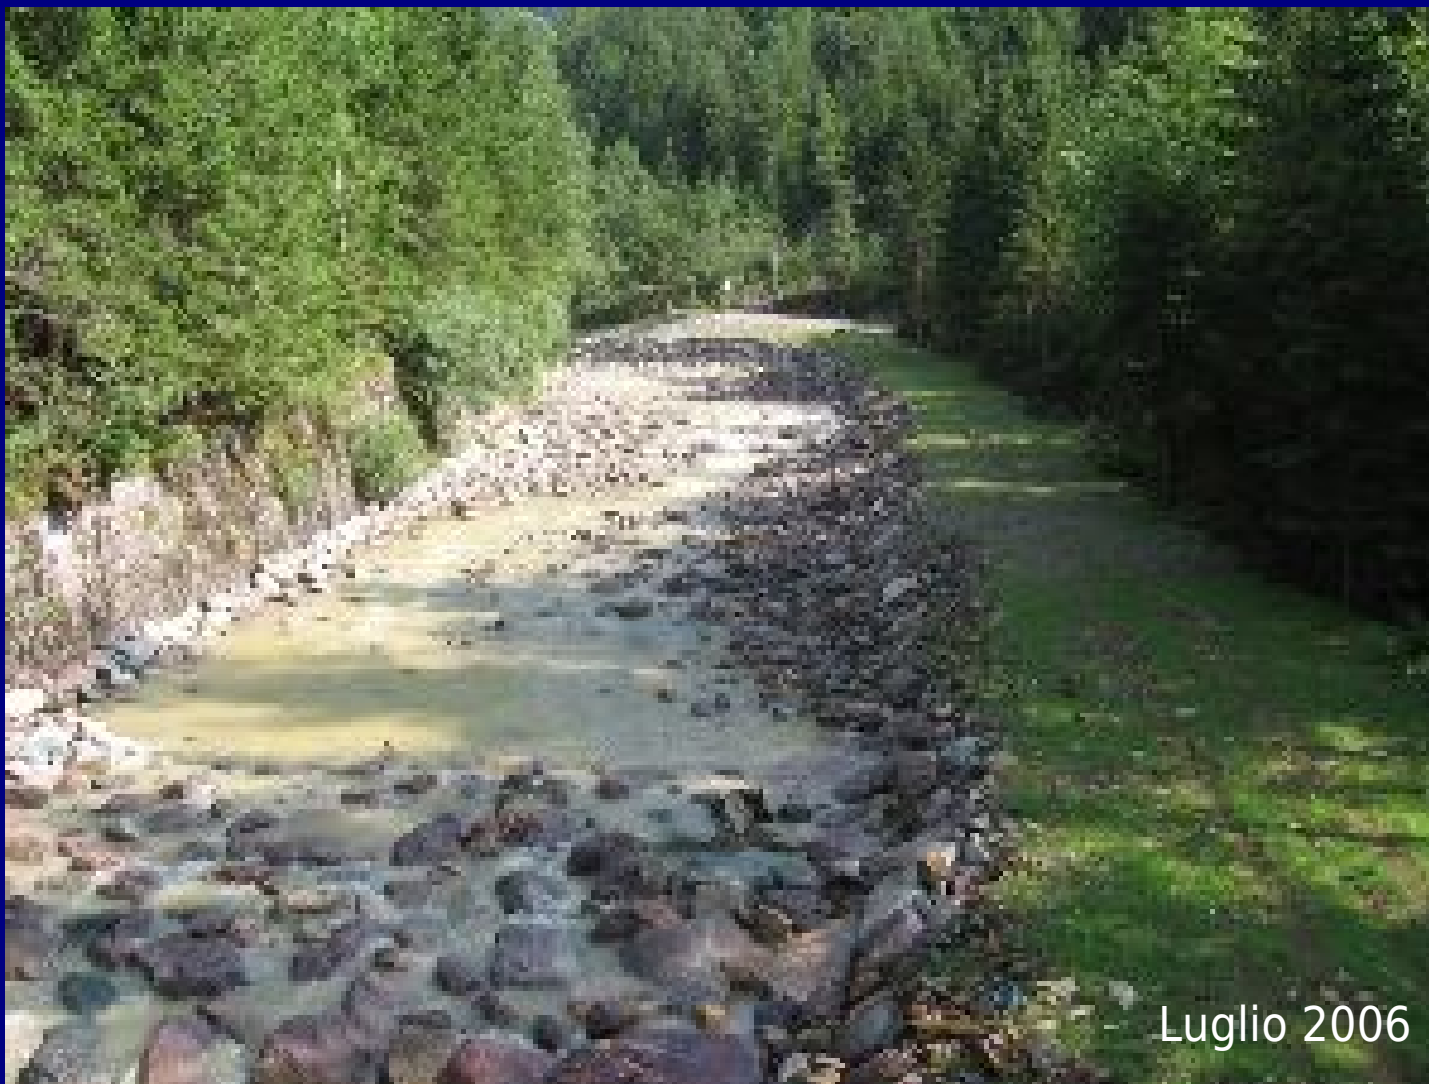
INTERVENTI SUL TORRENTE POVO IN LOCALITA' BUEGGIO

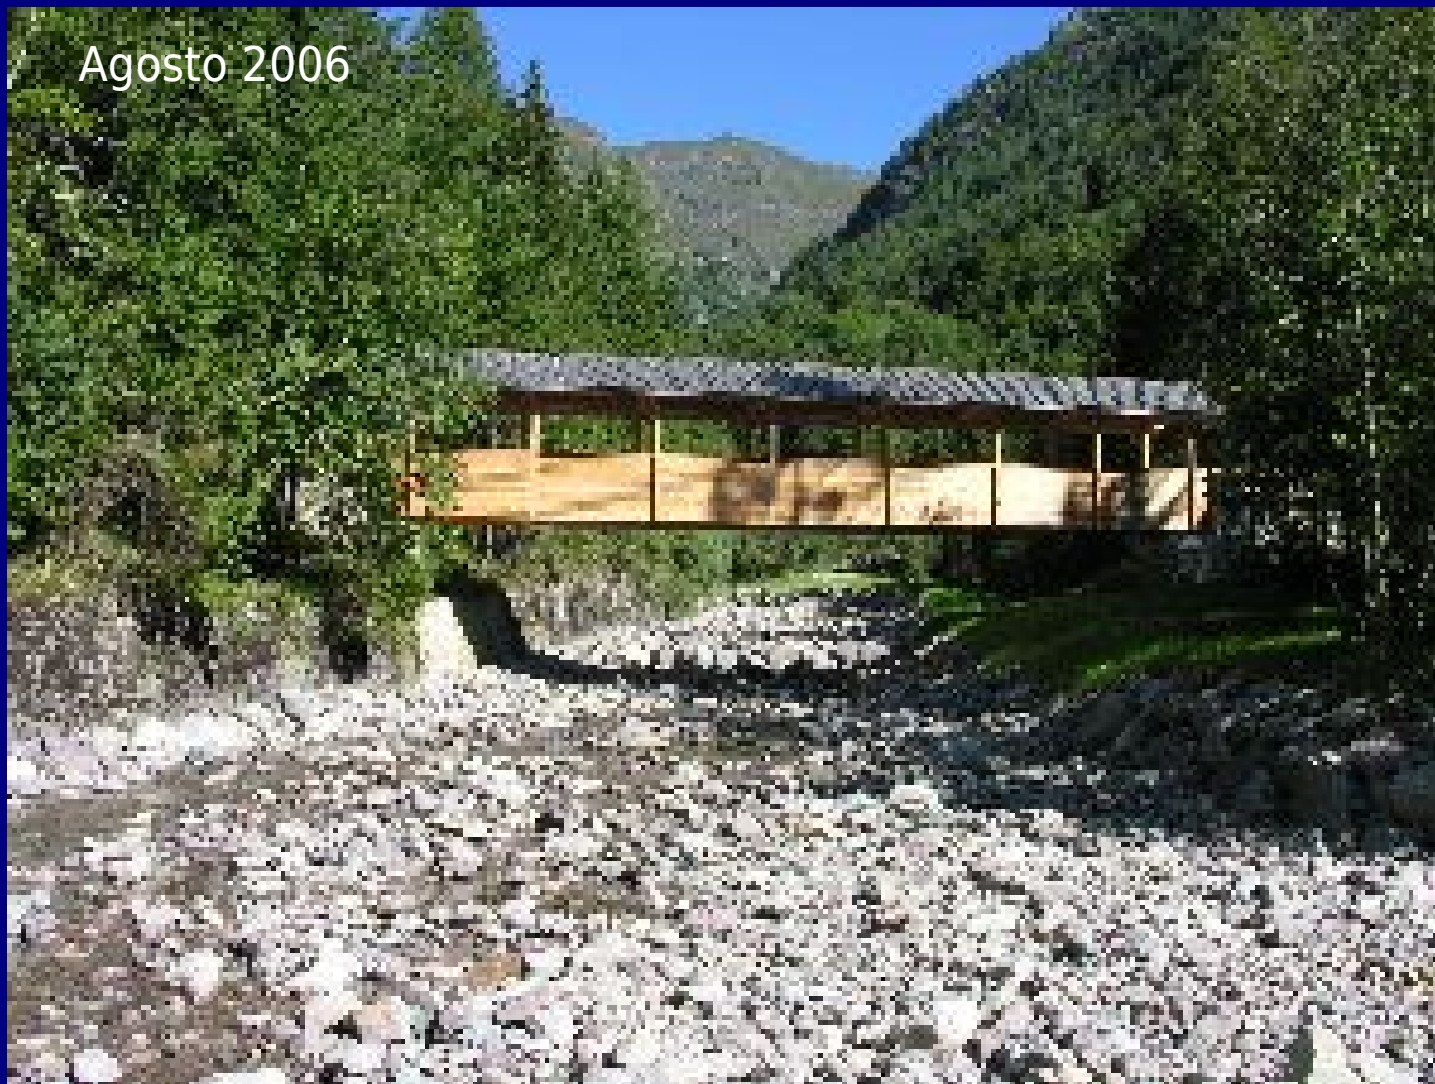
INTERVENTI SUL TORRENTE POVO IN LOCALITA' BUEGGIO

Agosto 2006

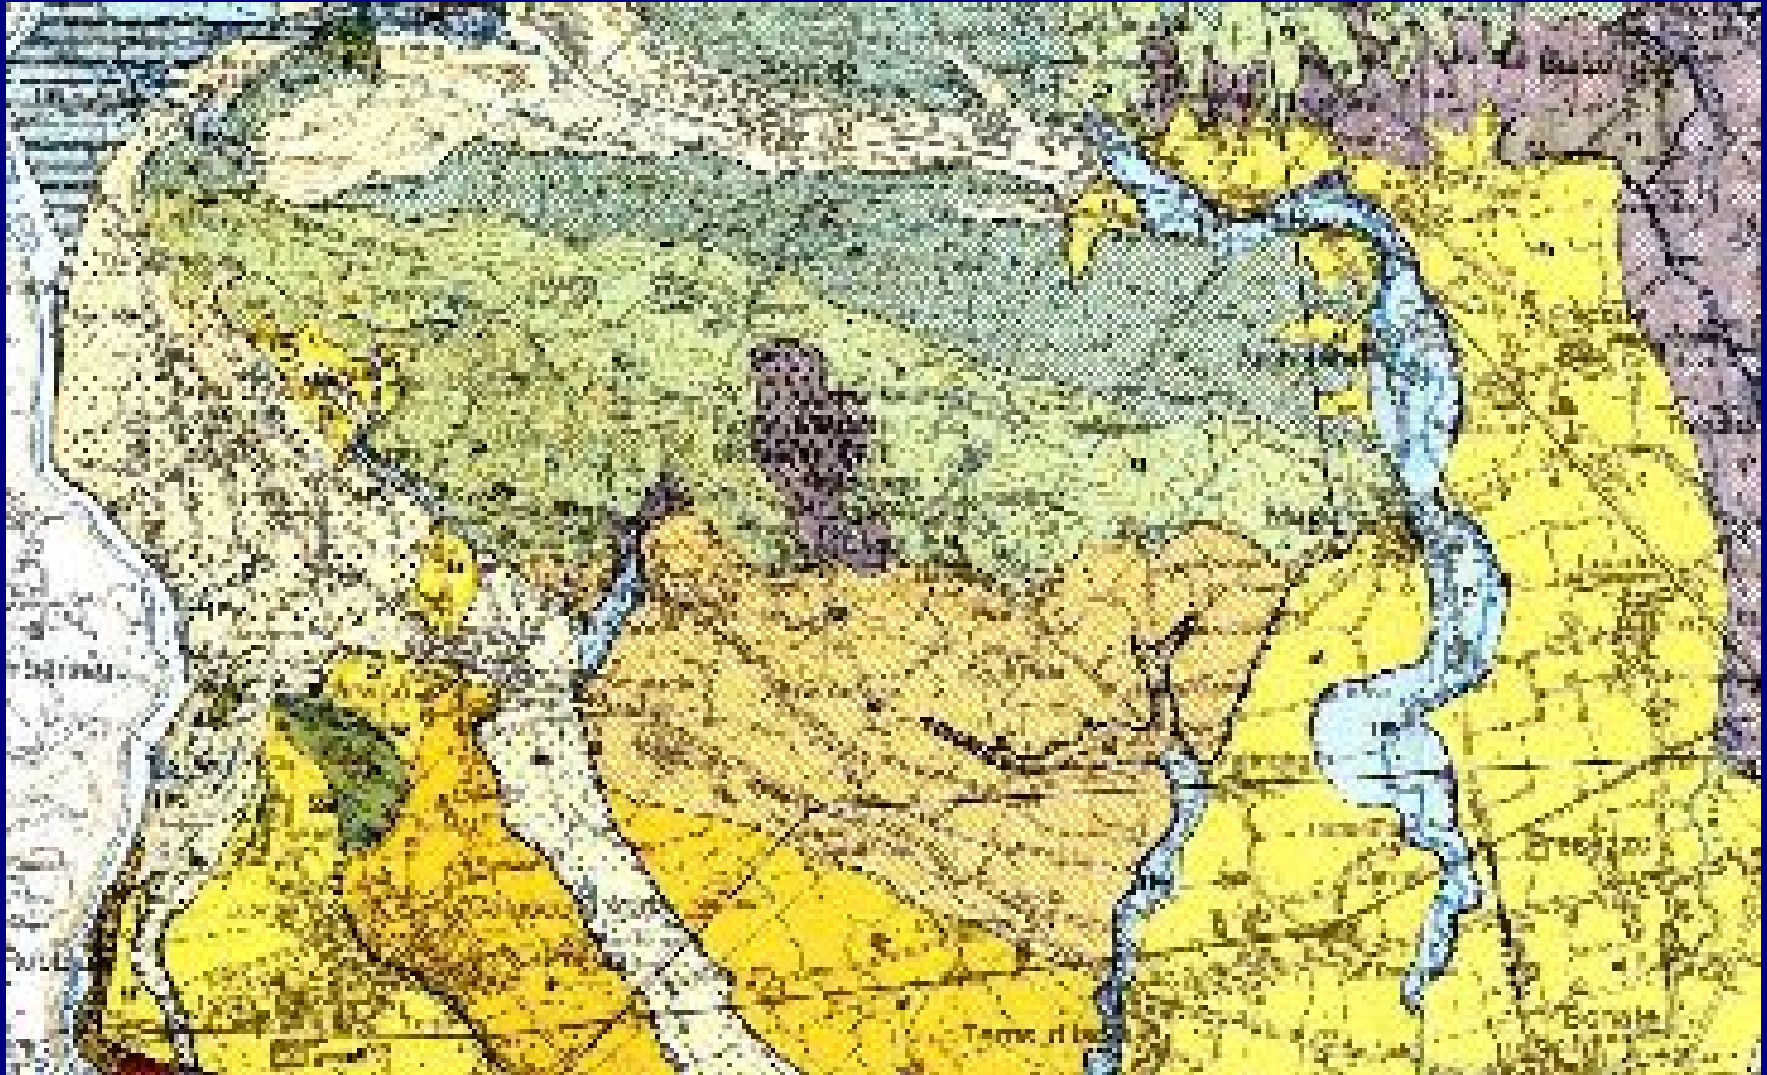
CARTA GEOLOGICA 1:50.000
